c) RELAZIONE DI INCIDENZA

REGIONE LIGURIA

Ecosistema Costiero e Ciclo delle Acque

OGGETTO: Rapporto ambientale e relazione di incidenza per la variante al PTCP e al PTC della Costa relativa ad Ospedaletti

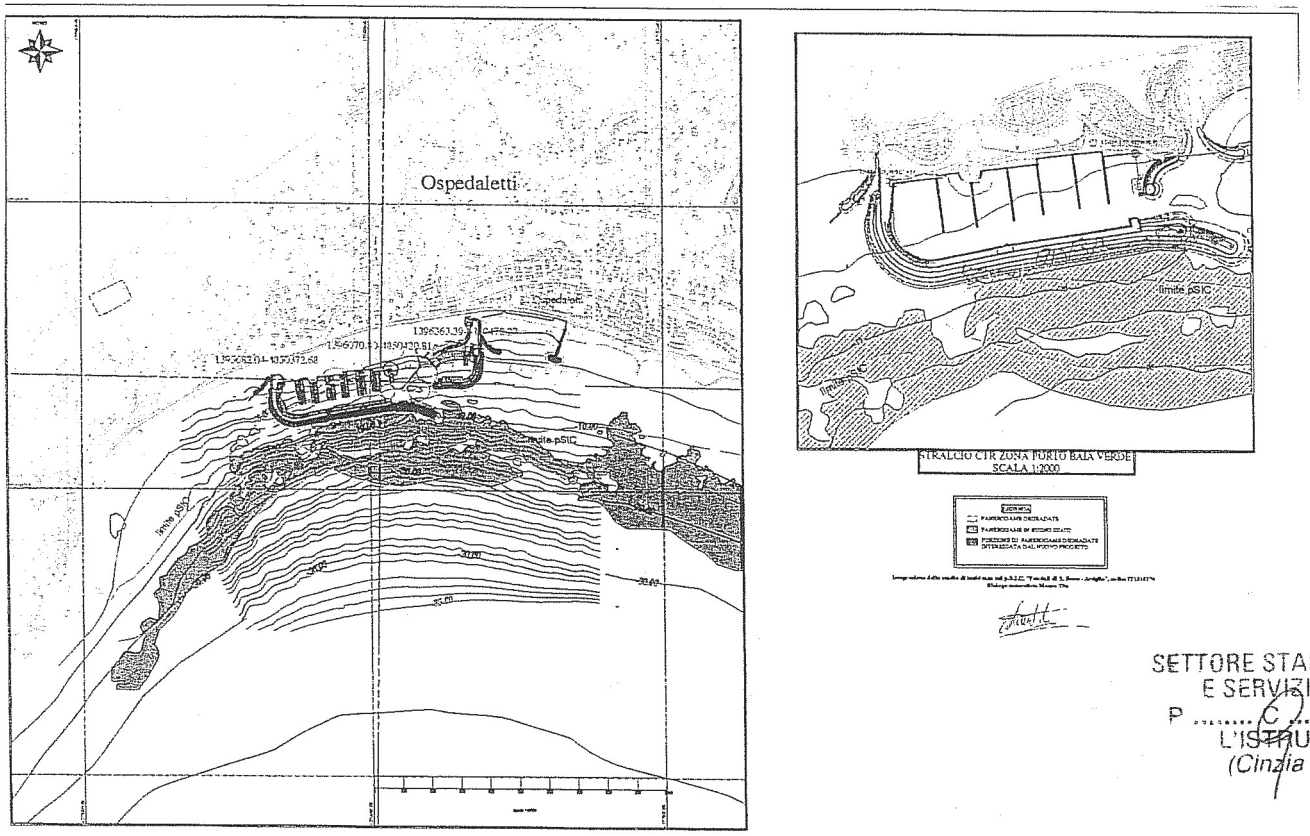
Figura 3: studio di dettaglio del progetto definitivo con evidenziati a destra i margini di sovrapposizione tra le opere marittime e la prateria di *Posidonia oceanica (*da Tita e Bernat, 2004*)*,

- un impatto diretto sulla parte superficiale della prateria (nella fascia batimetrica compresa tra le isobate -8 e -9,5 metri), limitato al seppellimento dovuto al piede dei nuovi moli, comprendente sia aree con posidonieto già gravemente compromesso sia aree con stato di conservazione soddisfacente. Occorre precisare al riguardo che la principale causa della pregressa compromissione dello stato di conservazione del posidonieto risulterebbe essere (allo stato attuale delle conoscenze) l'alterazione della trasparenza delle acque e della tessitura dei sedimenti marini indotta dalla grande discarica di inerti sulla quale è stato impostato il progetto;

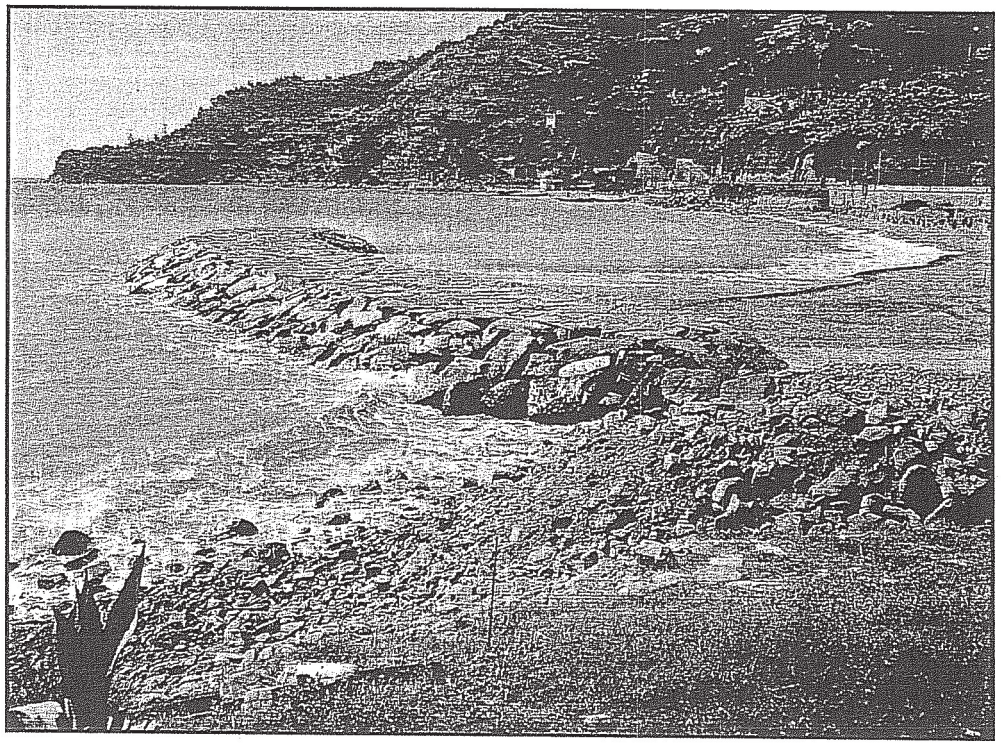
N° 1 - Pennello di ponente

Figura 5: Pennello di ponente (sullo sfondo si vede la spiaggia del Giunchetto - foto scattata il giorno 28/03/2008)

Nel corso degli ultimi sopralluoghi effettuati (anno 2012) l'opera presentava un buon stato di conservazione.

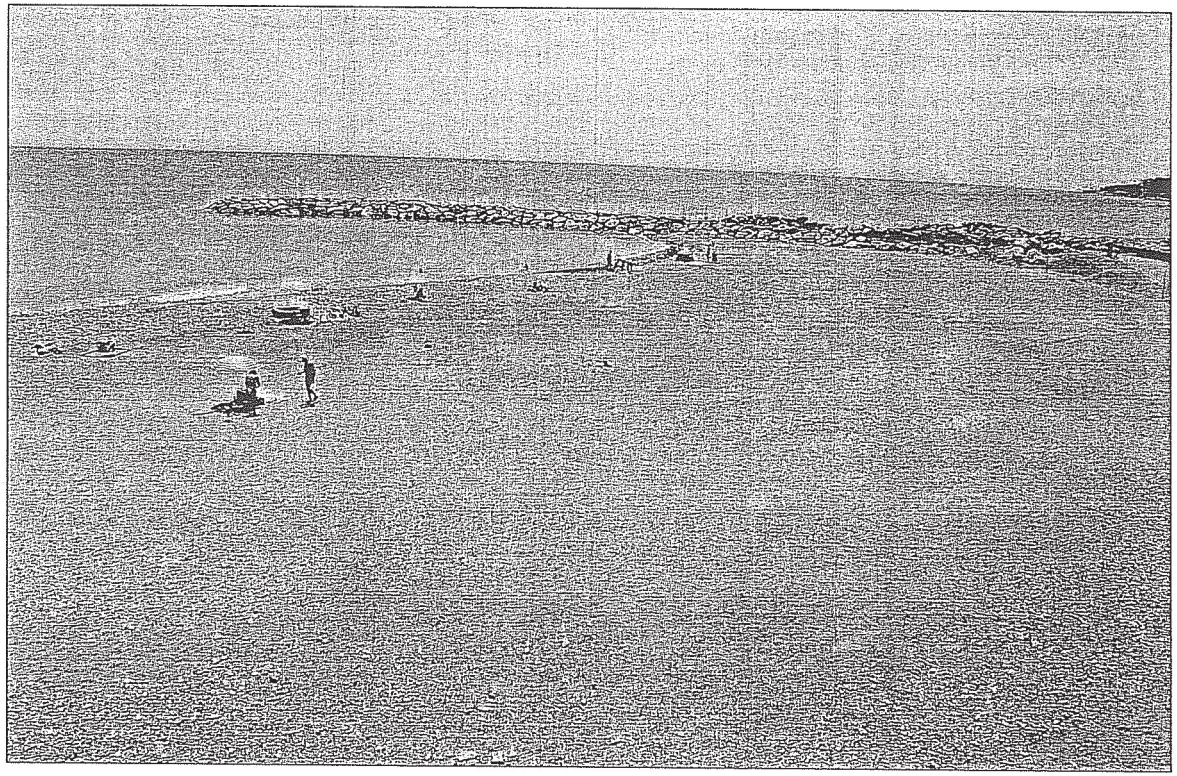
N° 2 - Pennello di levante

Figura 6: pennello di levante (in primo piano la cella realizzata nel progetto per la ricostruzione della spiaggia di Ospedaletti - foto scattata il giorno 22/07/2008)

Nel corso degli ultimi sopralluoghi effettuati (anno 2012) l'opera presentava un buon stato di conservazione.

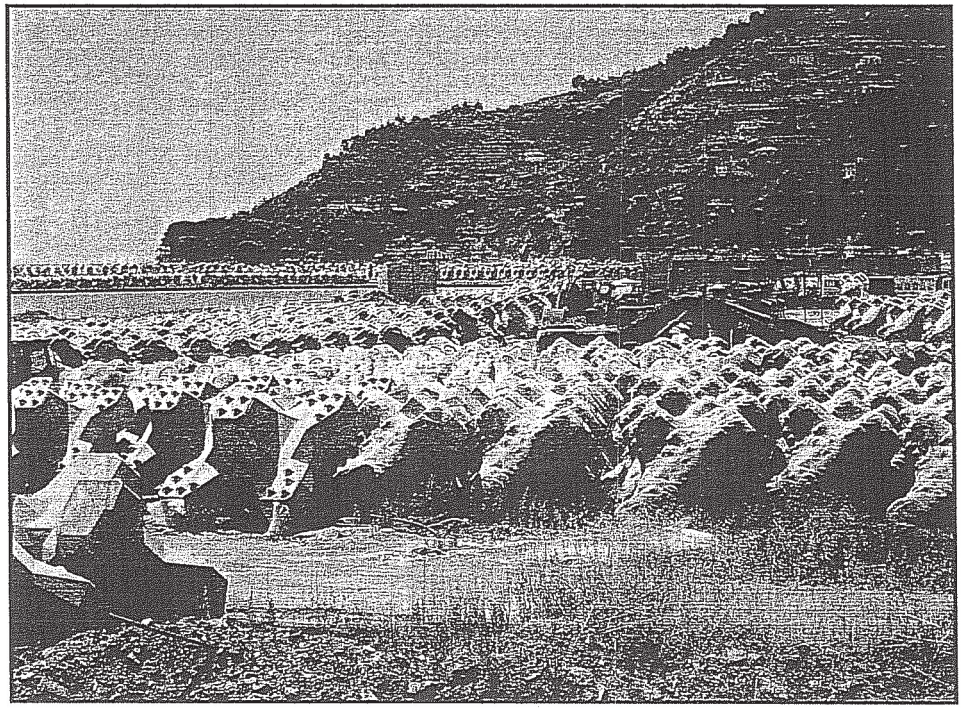
N° 3 - Massi artificiali

Figura 7: Ecopode e accropode dislocati a terra (foto scattata il giorno 21/07/2011)

Anche i massi artificiali dislocati a terra presentavano un buon stato di conservazione nel corso degli ultimi sopralluoghi effettuati (anno 2012).

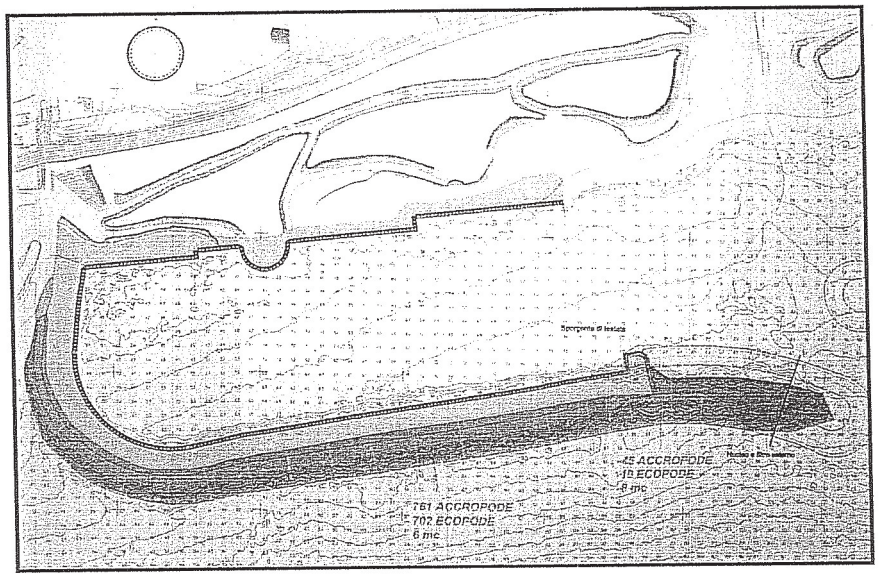
Figura 8: Planimetria di rilievo del molo di sopraflutto (lavori eseguiti al giorno 30/11/2010 – ripartizione degli ecopode/accropode; in rosso è indicata la sezione n. 4 del progetto esecutivo corrispondente all'ultima sezione in avanzamento in cui sono stati posati i massi artificiali prima dell'interruzione dei lavori)

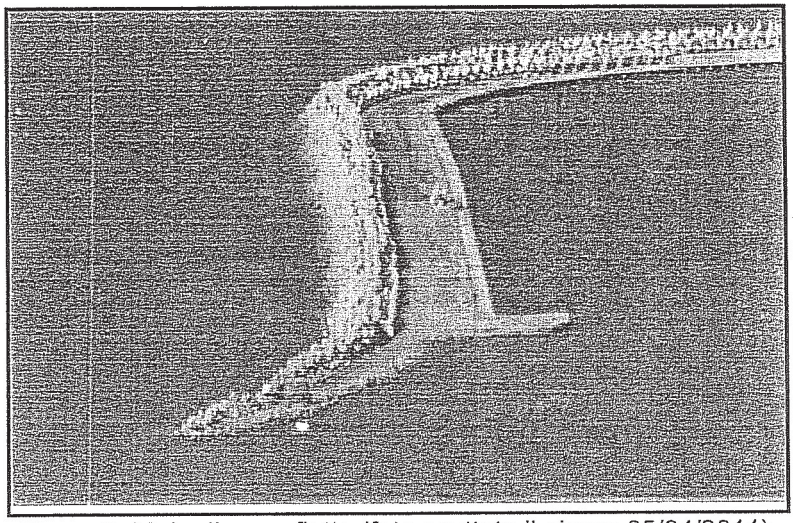
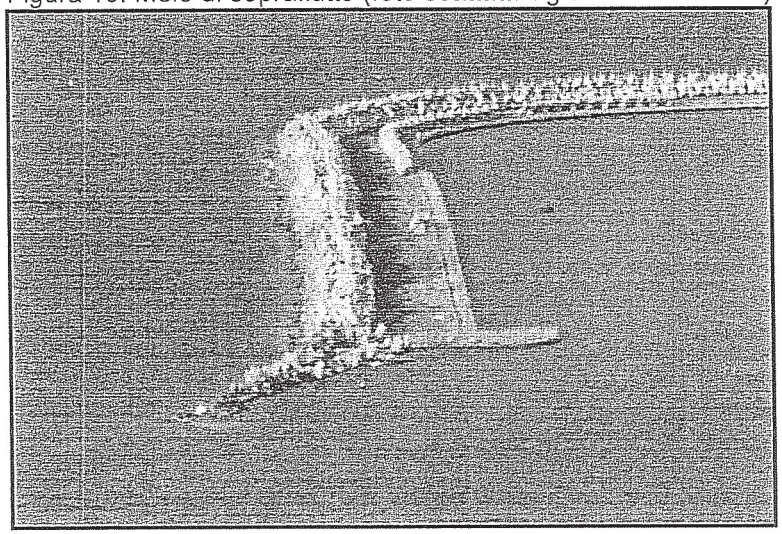
N° 4 - Molo di sopraflutto

Figura 9: Molo di sopraflutto (foto scattata il giorno 05/04/2011)

Figura 10: Molo di sopraflutto (foto scattata il giorno 18/10/2012)

nella foto più recente si può notare un depauperamento del nucleo realizzato fino al ricciolo di testata e nella parte di diga non ancora completata con i massi di artificiali. rispetto allo stato di avanzamento della diga in altezza si può notare che la mantellata realizzata non ha raggiunto la quota prevista dal progetto.

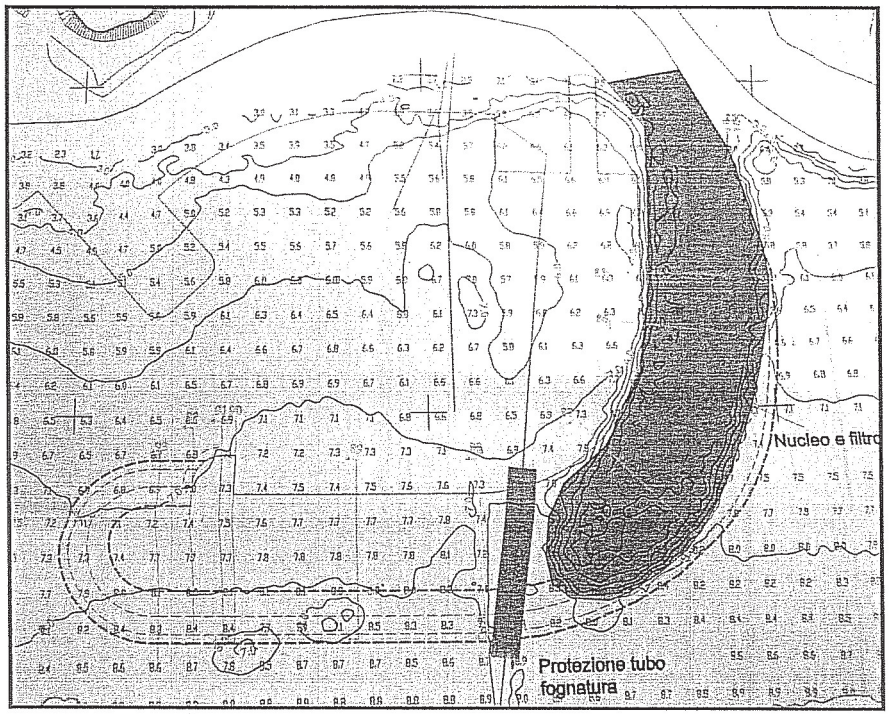
La struttura del molo di sottoflutto ricalca quella del molo di sopraflutto, sebbene siano previsti massi artificiali più piccoli e di peso minore. Rispetto alla diga principale la diga secondaria risulta più incompleta nel momento in cui sono stati interrotti i lavori. Secondo quanto riportato nell'ultima relazione sullo stato di avanzamento dei lavori (31/12/2012) è stato realizzato lo strato filtro per la posa dei massi artificiali fino alla sezione n. 88 del progetto esecutivo.
Di seguito riportiamo la planimetria di rilievo dei lavori eseguiti al giorno 30/11/2010, su cui abbiamo tracciato in giallo la sezione n. 88; analogamente per quanto è stato fatto per il molo di sopraflutto abbiamo riportato anche i due fotogrammi rappresentativi dello stato dei luoghi, prima e dopo l'interruzione dei lavori.

Figura 11: planimetria di rilievo molo di sottoflutto (lavori eseguiti al giorno 30/11/2010 – in giallo è indicata la sezione n. 88 del progetto esecutivo corrispondente all'ultima sezione in avanzamento prima dell'interruzione dei lavori)

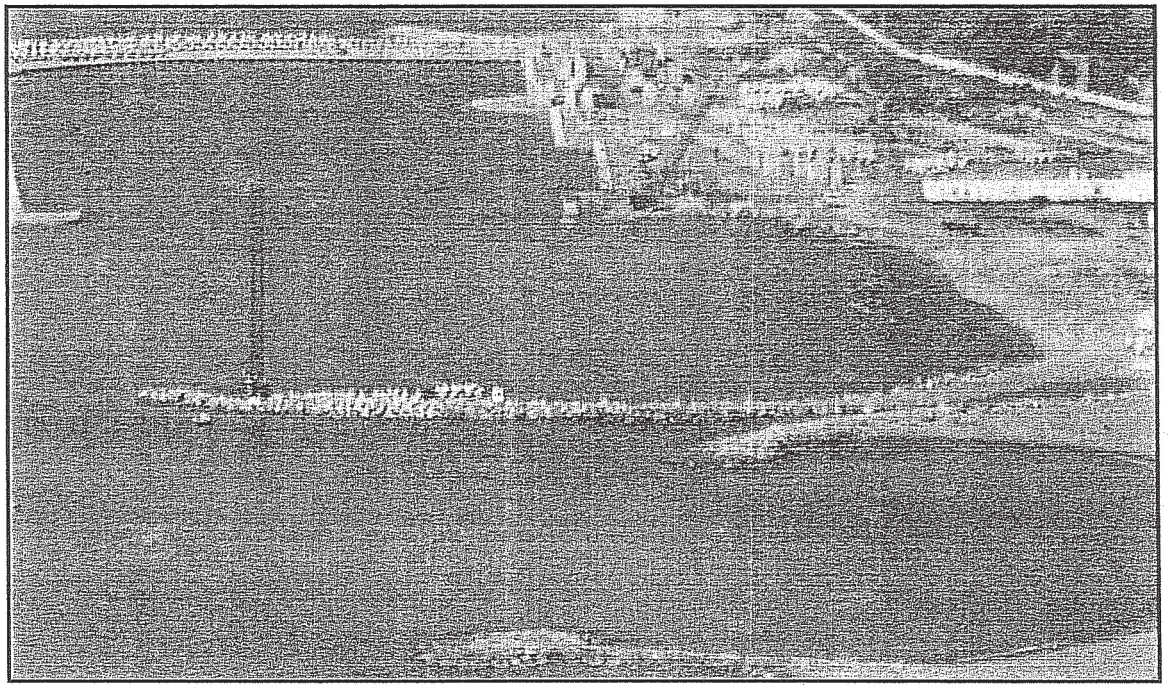
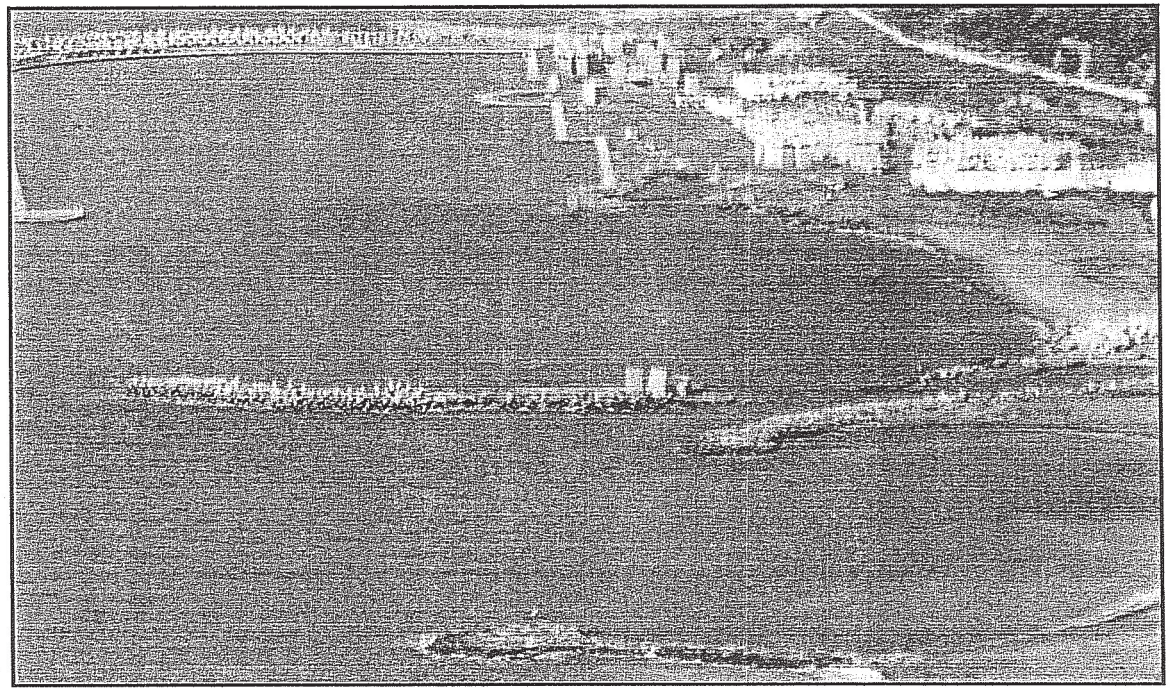
N° 5 - Molo di sottoflutto

Figura 12: molo di sottoflutto (foto scattata il giorno 05/04/2011)

Figura 13: molo di sottoflutto (foto scattata il giorno 18/10/2012)

A differenza del molo di sopraflutto l'opera risulta più incompleta al momento in cui sono stati interrotti i lavori; nella foto più recente si può notare che l'opera ha subito alcuni danneggiamenti, specialmente nella parte radicata a terra.

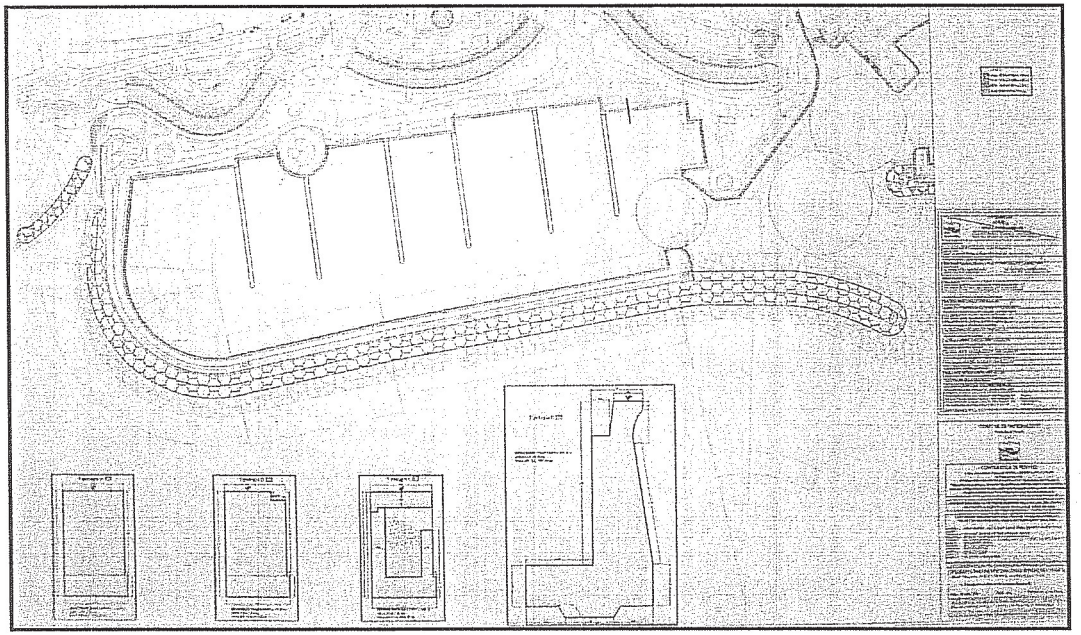
Il progetto prevedeva il posizionamento di alcuni tratti di banchina prefabbricati antiriflettenti e di altri in massi prefabbricati pieni in calcestruzzo. Secondo quanto riportato nell'ultima relazione sullo stato di avanzamento dei lavori (31/12/2012) sono stati prefabbricati 400 cassoncini di banchina, 327 dei quali sono stati posati in opera.
Di seguito riportiamo la planimetria di progetto con l'indicazione della tipologia costruttiva delle banchine su cui abbiamo tracciato in blu l'ultima sezione in avanzamento; alleghiamo inoltre il fotogramma scattato dopo l'interruzione dei lavori ed il fotogramma di dettaglio della banchina realizzata.

Figura 14: planimetria di progetto con l'indicazione della tipologia costruttiva delle banchine (in rosso scatolari prefabbricati antiriflettenti, in verde massi prefabbricati pieni in calcestruzzo) - in blu è indicata la sezione corrispondente all'ultima sezione in avanzamento prima dell'interruzione dei lavori

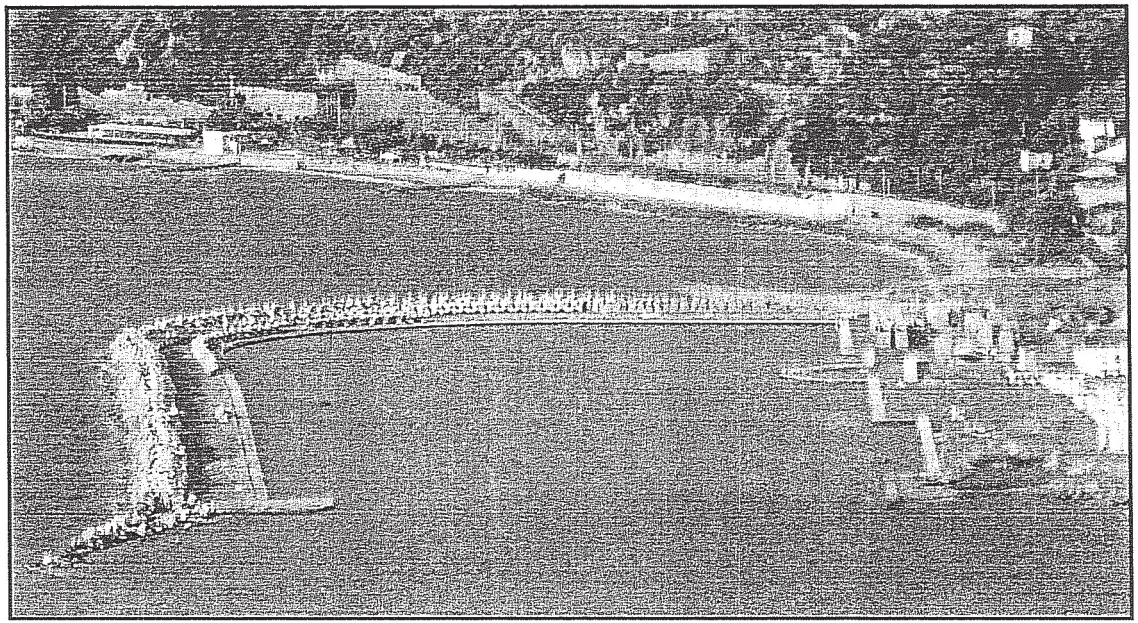
N° 6 - Banchine

Figura 15: stato avanzamento banchine (foto scattata il giorno 18/10/2012)

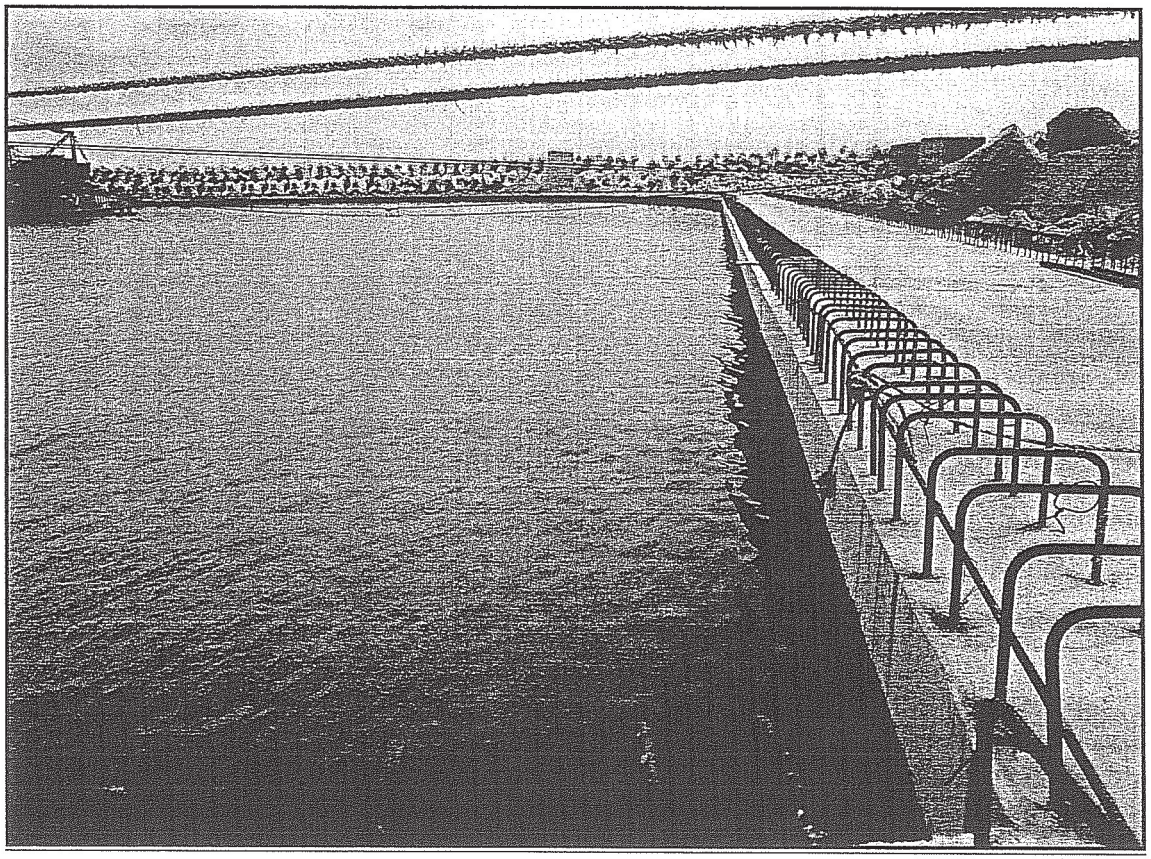
Figura 16: dettaglio banchine (foto scattata dall'angolo ovest verso mare il giorno 14/06/2010)

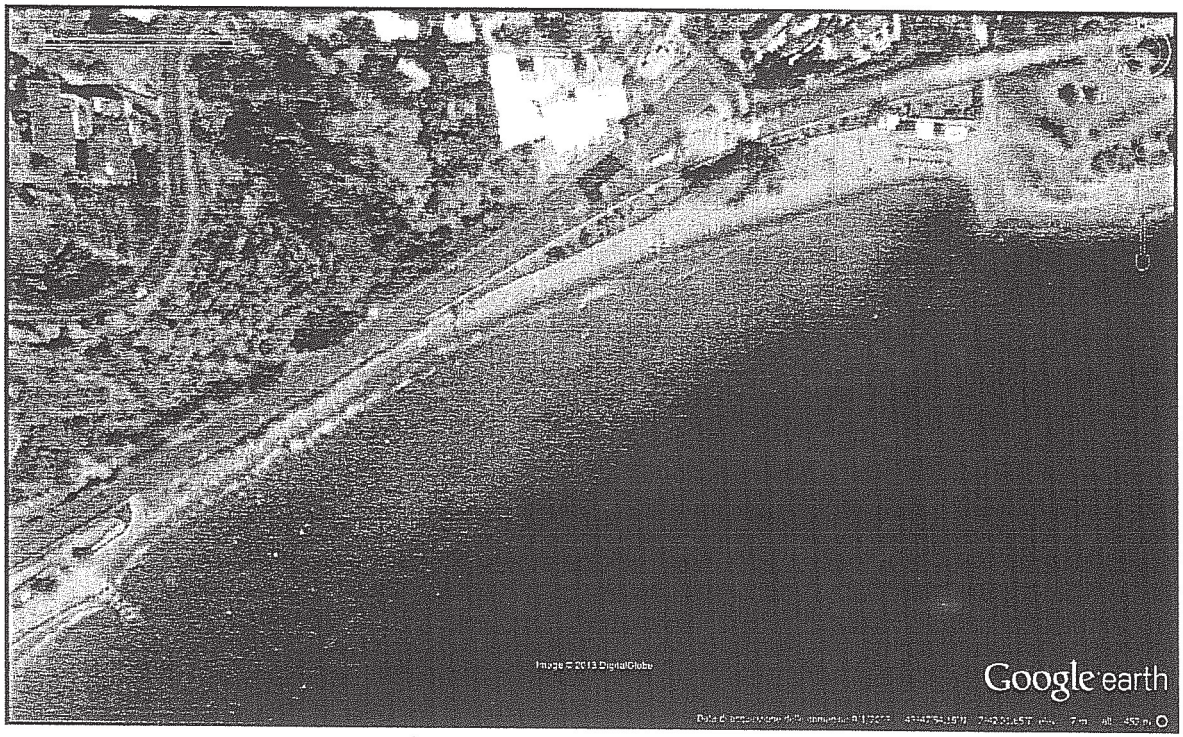
A ponente del porto è presente la spiaggia del Giunchetto, al confine tra i comuni di Ospedaletti e Bordighera.
Il radicamento della diga foranea parte in sponda sinistra della foce del rio Termine mentre in sponda destra è stato costruito un lungo pennello di forma arcuata già descritto nel paragrafo precedente.
La configurazione delle nuove opere marittime ha comportato un nuovo assetto della spiaggia che ha assunto una falcatura decisamente accentuata con trasferimento di materiale da ovest verso est dovuto al forte richiamo esercitato dal nuovo pennello come ben evidenziato nelle riprese zenitali da Google Earth (2003 e 2012) riportate qui sotto.

Figura 17: la spiaggia del Giunchetto prima dell'inizio dei lavori (settembre 2003)

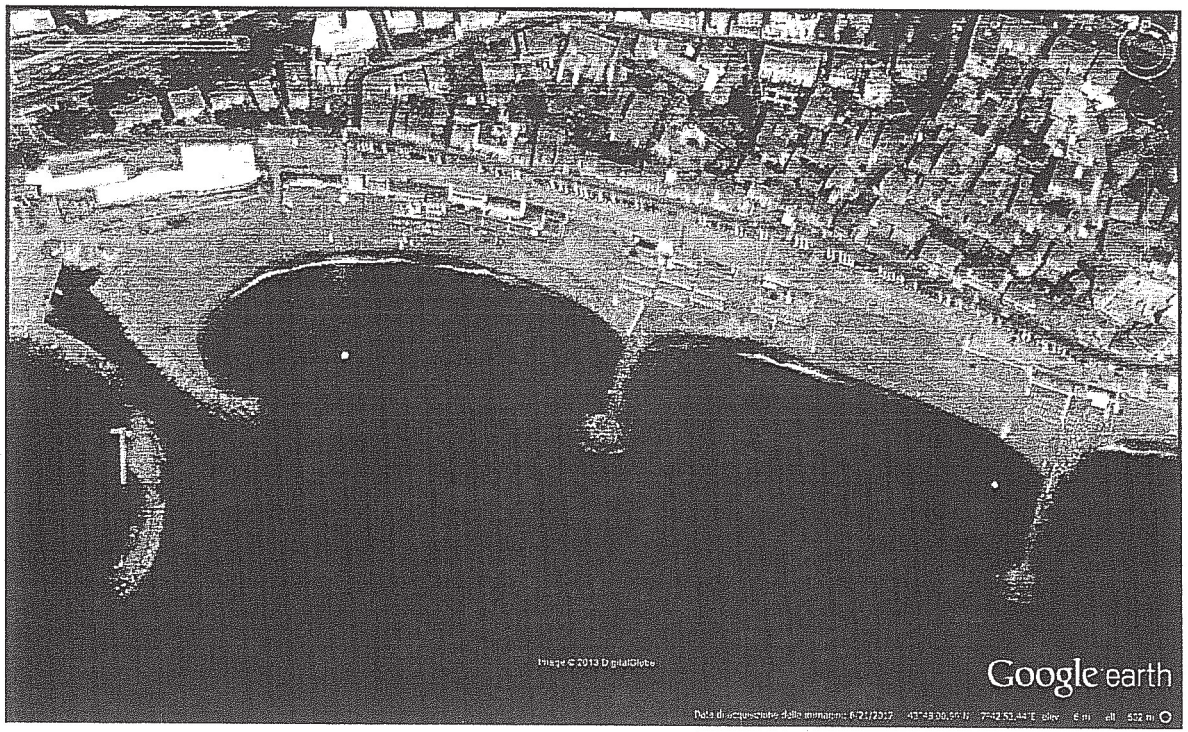
N° 8 - Spiaggia di levante

La configurazione attuale della spiaggia confrontata con la situazione ante-operam è ben evidenziata dalle fotografie zenitali tratte da Google Earth qui sotto riportate. La cella di levante presenta un assetto quasi rettilineo ben contenuto dai due pennelli laterali. La cella di ponente presenta una falcatura accentuata indotta dalla forma arcuata del pennello di ponente, alla foce del rio Porrine. L'equilibrio della spiaggia appare abbastanza soddisfacente ma il raggiungimento della configurazione di progetto, specie per quanto riguarda la spiaggia sommersa, non è verificabile in assenza di un rilievo di dettaglio attuale.

Figura 20: la spiaggia di Ospedaletti (spiaggia di levante) nel giugno 2012

La direzione lavori prevedeva di effettuare il versamento di quest'ultimo quantitativo di materiale nella primavera 2013 ritenendolo sufficiente per il soddisfacente completamento dell'intervento, ritenendo la spiaggia già in eccellenti condizioni di fruibilità e nell'assetto previsto dal progetto dell'Ing. Berriolo.

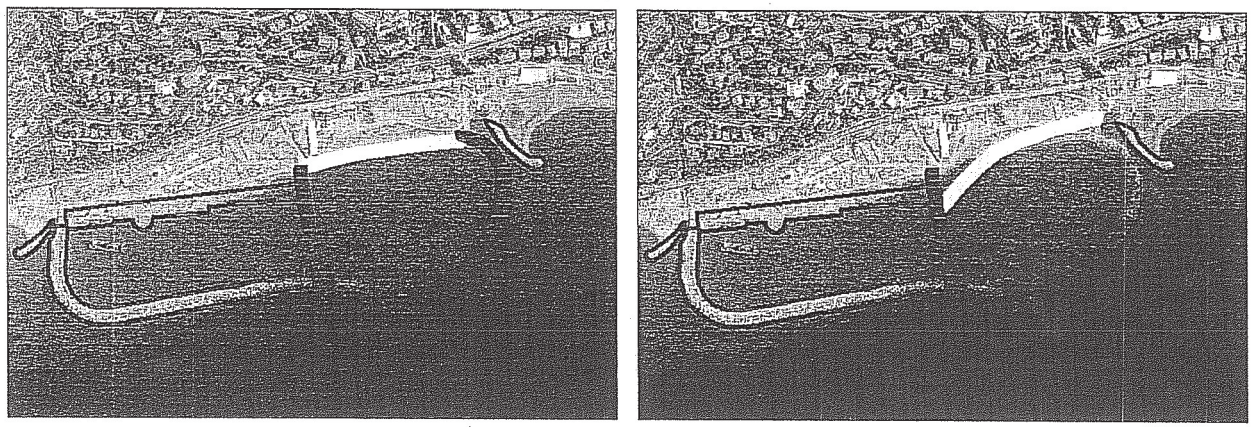
Se la presenza di questa struttura non ha più significato nell'attuale scenario del PTCP ed anzi può essere vista come un elemento di disturbo sulla qualità delle acque (di cui limita il ricambio idrico) occorre peraltro rilevare che la sua demolizione può indurre una modifica dell'assetto morfologico della futuribile spiaggia a ponente del rio Porrine: in presenza dell'azione di diffrazione della testata del molo di sopraflutto è infatti prevedibile una rotazione della linea di costa con incremento della spiaggia in posizione addossata al futuro molo di sottoflutto e depauperamento all'estremità opposta. Di questa previsione è opportuno tenere debitamente conto e verificarne in fase progettuale la probabilità con studi di maggior dettaglio.

Figura 25: ipotesi di rotazione della linea di costa (in giallo) in assenza del molo di sottoflutto previsto dal progetto originario.

Per controbilanciare questa eventualità potrebbe, ad esempio, essere previsto una adeguata modifica dell'attuale pennello in sponda sinistra del rio Porrine.

Riguardo a questo aspetto risulta sicuramente necessario approfondire la natura dei sedimenti presente dietro l'attuale linea di costa: mentre nel tratto di ponente il materiale della ex discarica risulta rimosso o definitivamente confinato dalla banchinatura presente, occorre chiarire la morfologia e la natura del suolo tra la foce del rio Pelotta ed il rio Porrine, esposto al moto ondoso.

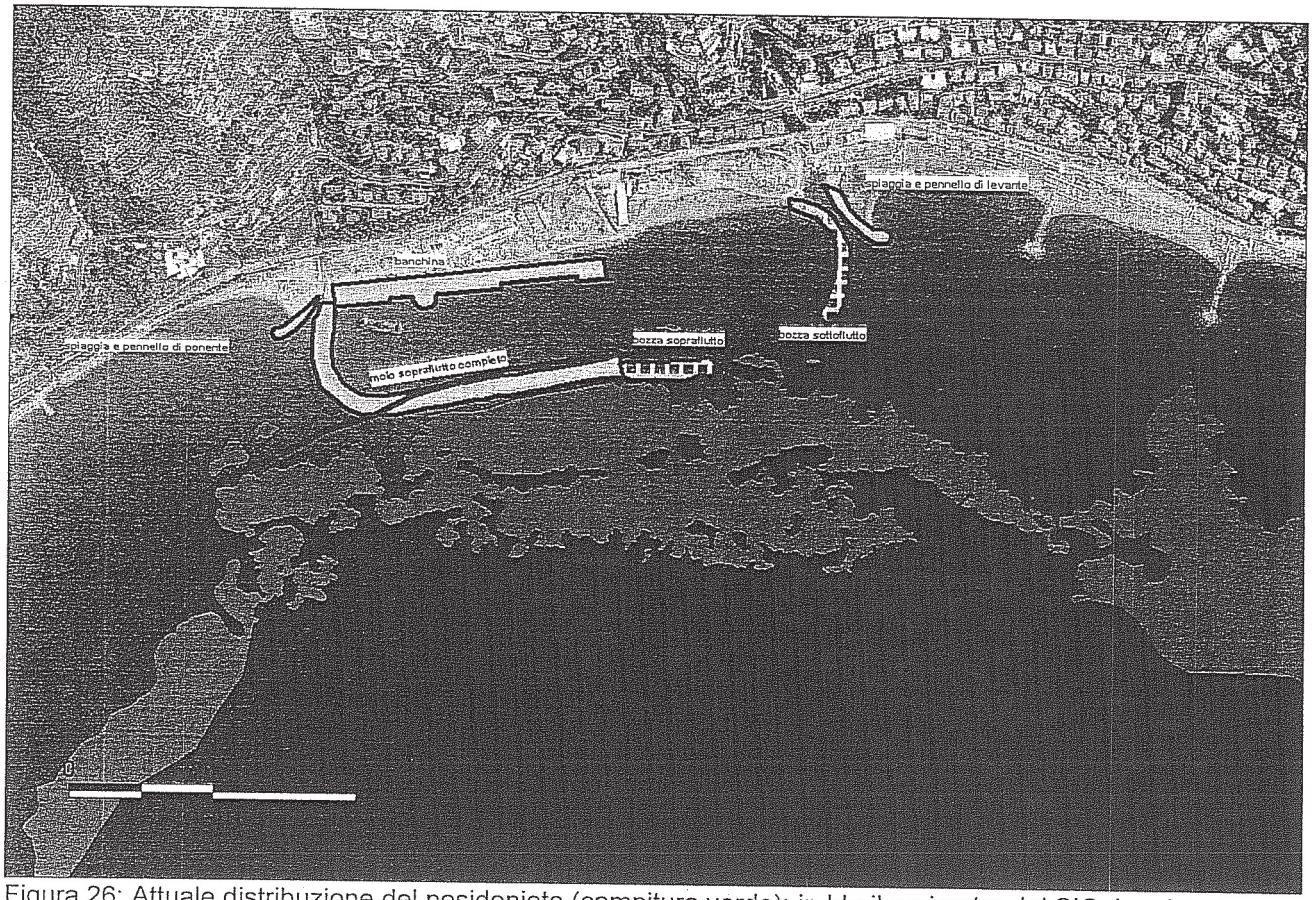
Il subsito centrale, quello interessato dalla variante al PTCP, presenta invece un limitato sviluppo batimetrico, con evidenti segni di regresso sia sul limite superiore che su quello inferiore; come già detto in precedenza si tratta di un deterioramento avvenuto molto prima dell'inizio dei lavori inerenti la realizzazione del progetto di porto turistico e prevalentemente imputabili all'impatto dellla ex discarica Cogefar.

Figura 26: Attuale distribuzione del posidonieto (campitura verde); in blu il perimetro del SIC, in grigio le opere marittime realizzate, con relativa etichetta esplicativa.
