Città della Spezia

VARIAZIONE DEL PIANO URBANISTICO COMUNALE

SCHEDE DI RECUPERO DEI FABBRICATI IN STATO DI ABBANDONO

OTTOBRE 2015

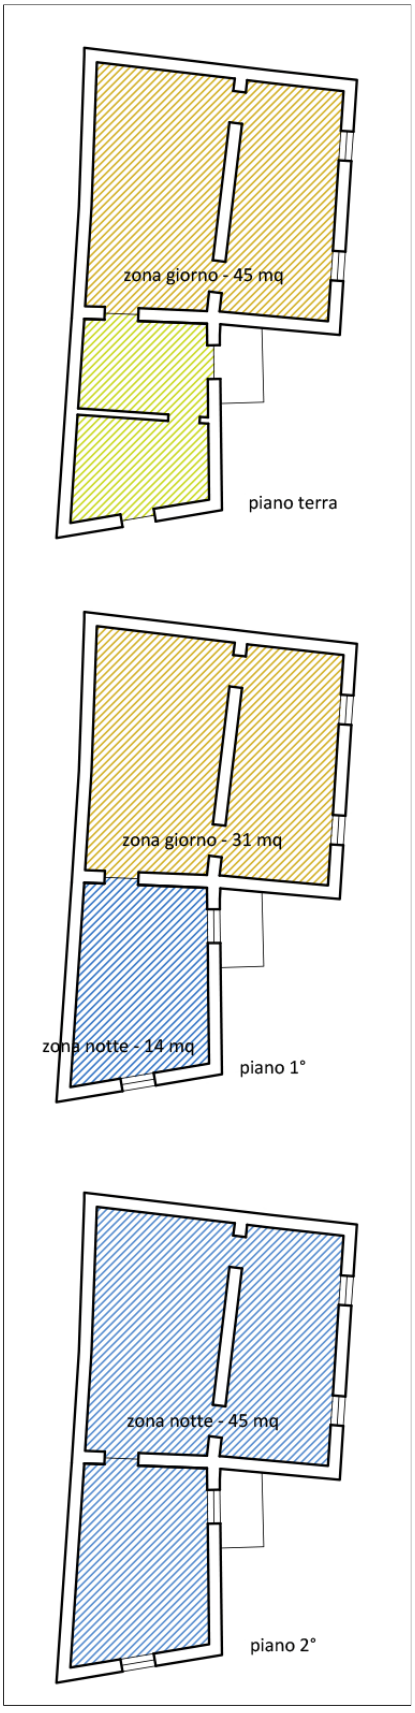
Scheda ID_24

Fabbricato di 3 piani: la porta di ingresso è in ottimo stato, ma gli infissi al 1° e 2° piano sono fatiscenti; la facciata è in sasso ma ai piani superiori presenta intonaco degradato

Potenzialità di 1 unità abitativa suddivisa tra piano terra, primo e secondo piano per complessivi 135 mq circa.

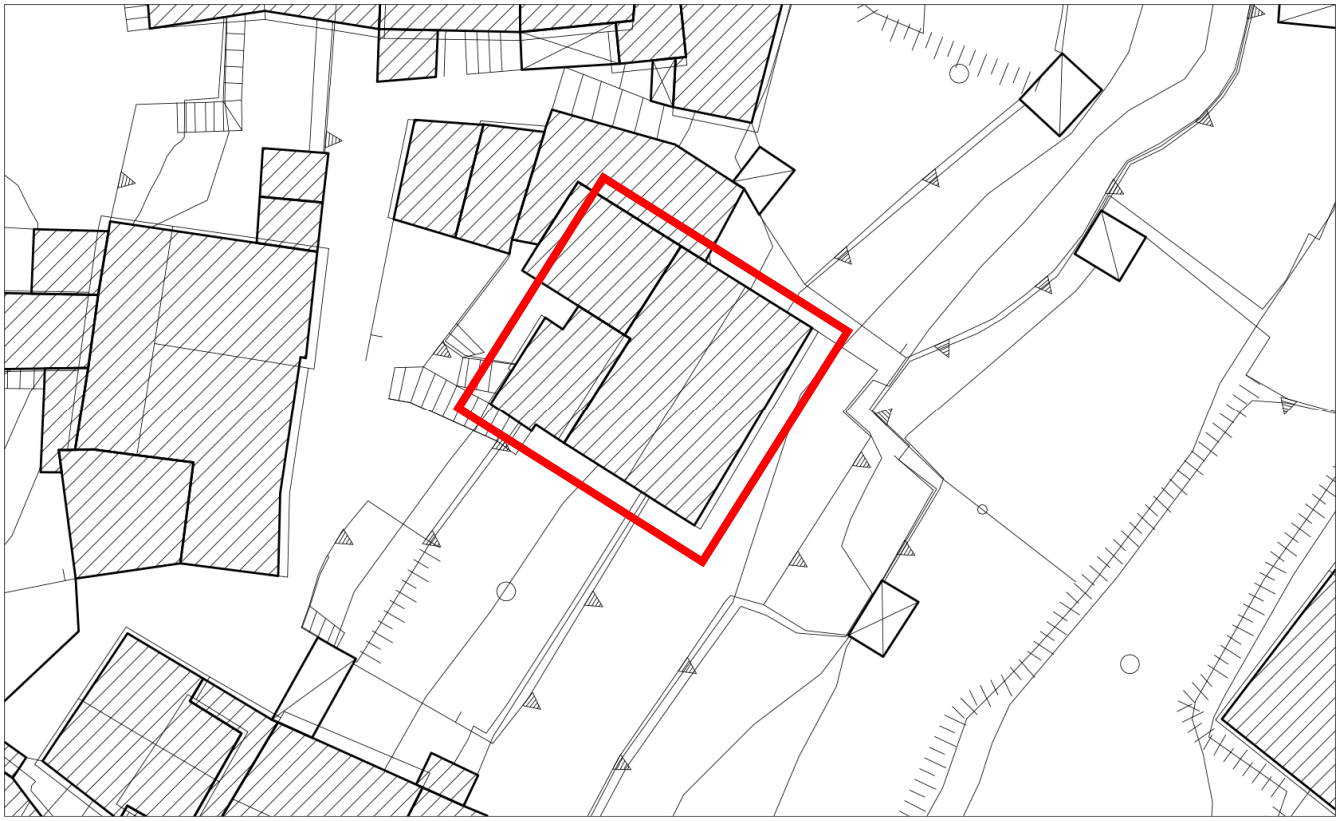
Descrizione immobile:
Fabbricato di 3 piani lungo terreno in pendenza, con intonaco e infissi in evidente stato di degrado; muffa ben visibile sulle facciate.

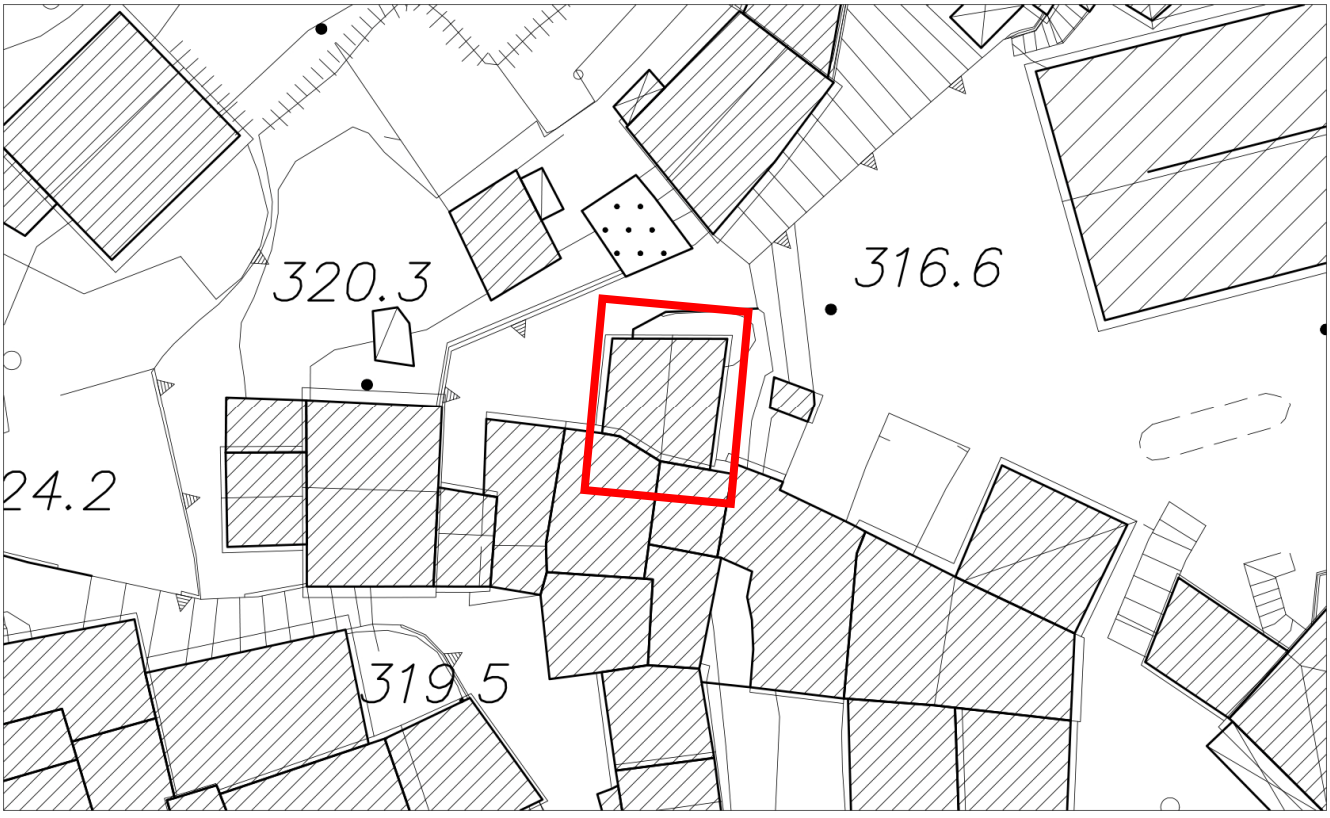
Edificio dissestato, con finestre degradate, muri lesionati e presenza di vegetazione e macchie di muffa in facciata

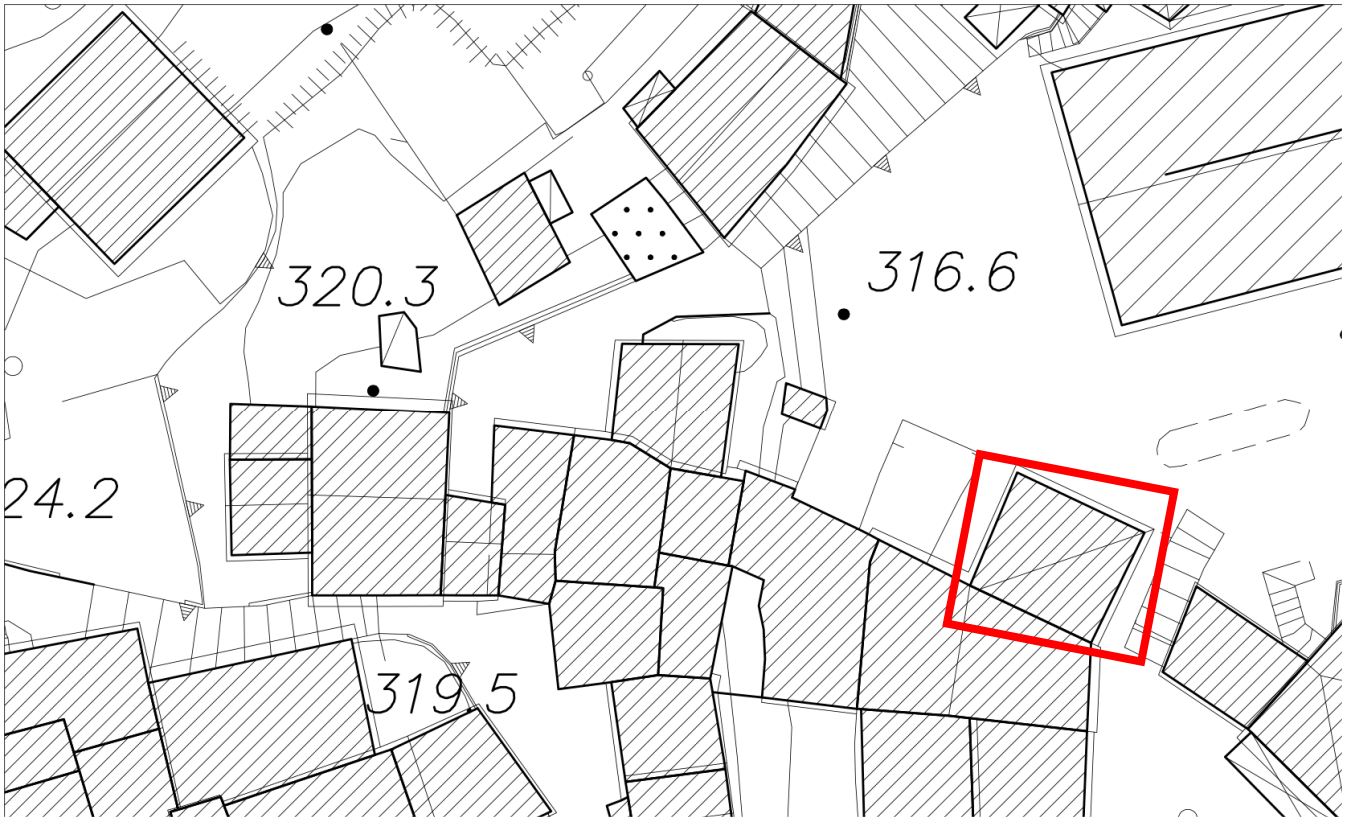
Descrizione immobile:
Edificio che pare abbandonato e presenta intonaco e infissi degradati.

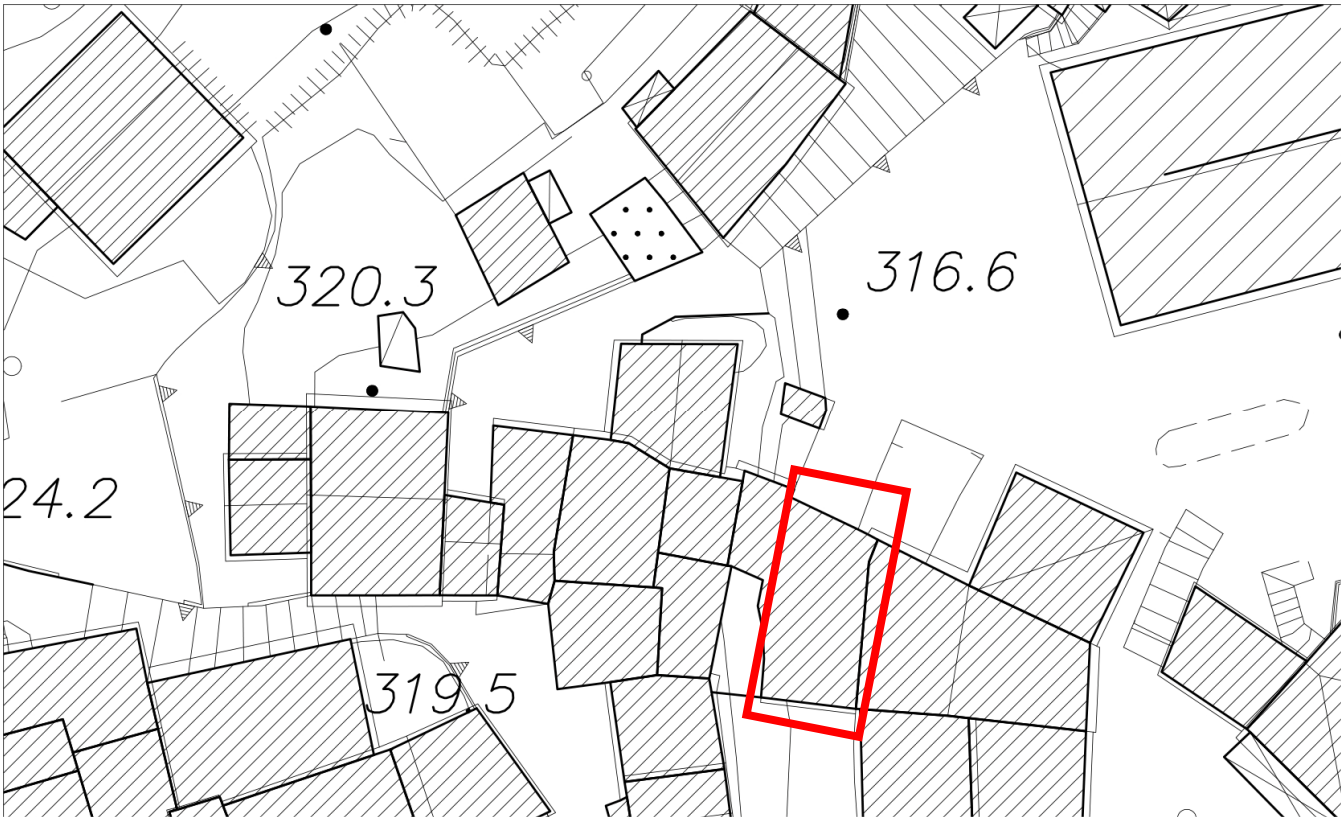
Descrizione immobile:
Edificio dissestato con facciata in pietra e finestre lesionate; balcone e copertura con vegetazione infestante

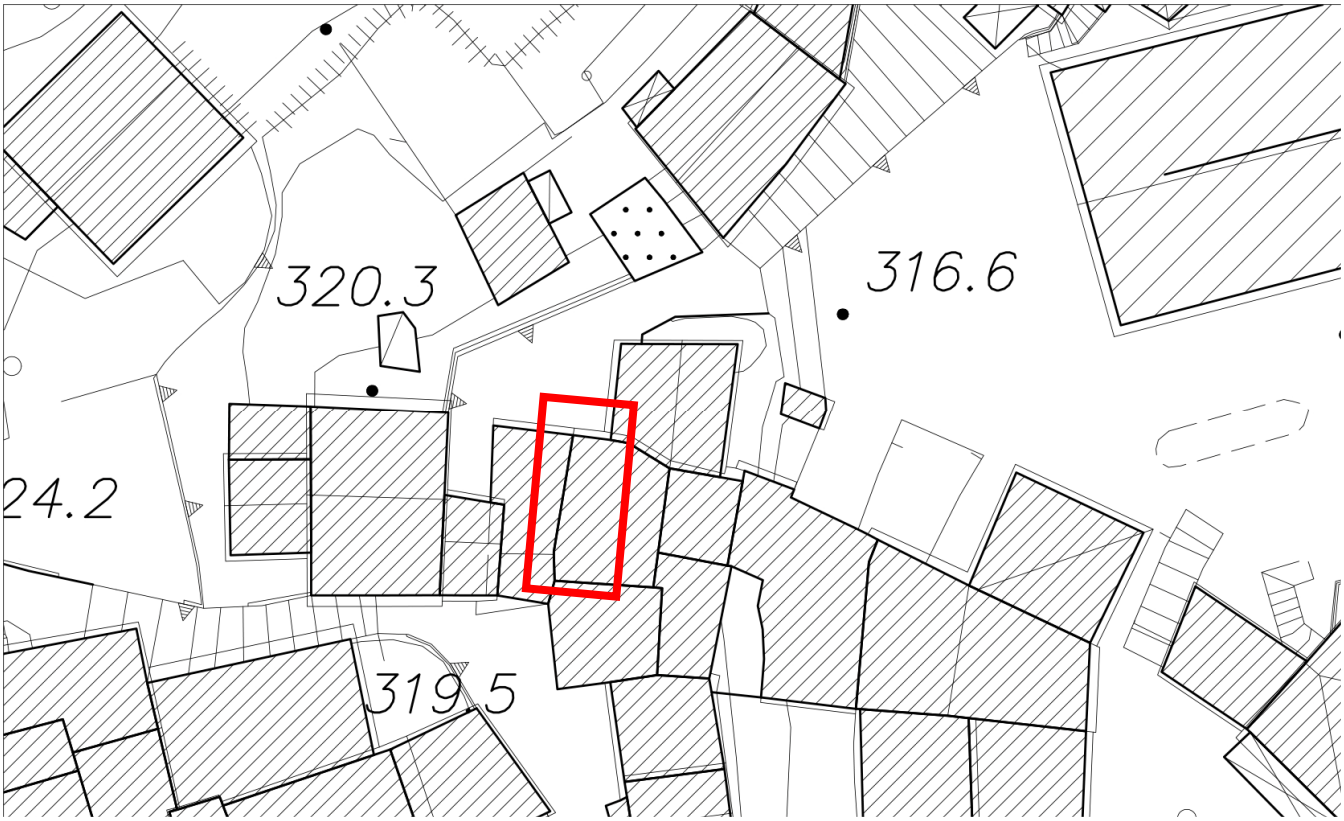
Porzione di edificio che presenta un involucro fortemente degradato, con presenza di muffa superficiale. Intonaco e infissi sono pure in stato di decadimento.

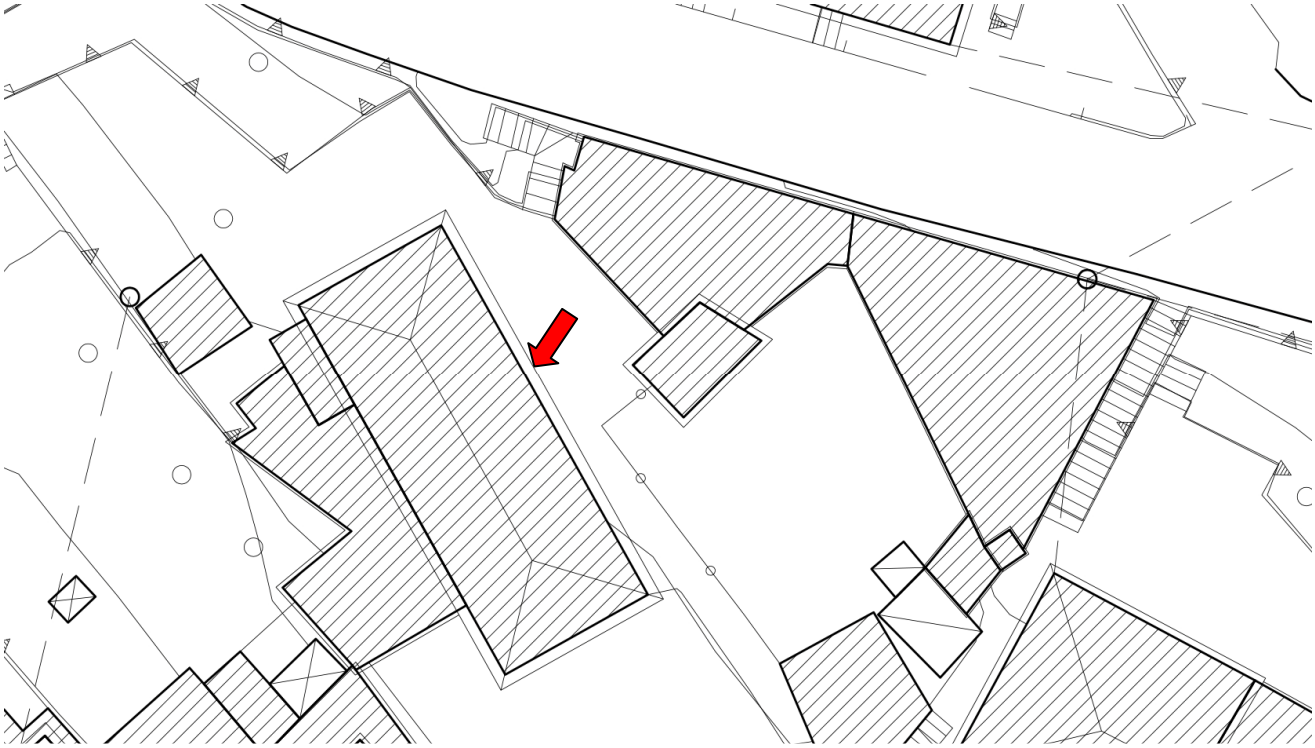
Descrizione immobile:
Fabbricato di 2 piani, in aderenza ad altro fabbricato in buone condizioni, che risulta in stato di abbandono con intonaco allo stato grezzo e persiane degradate.

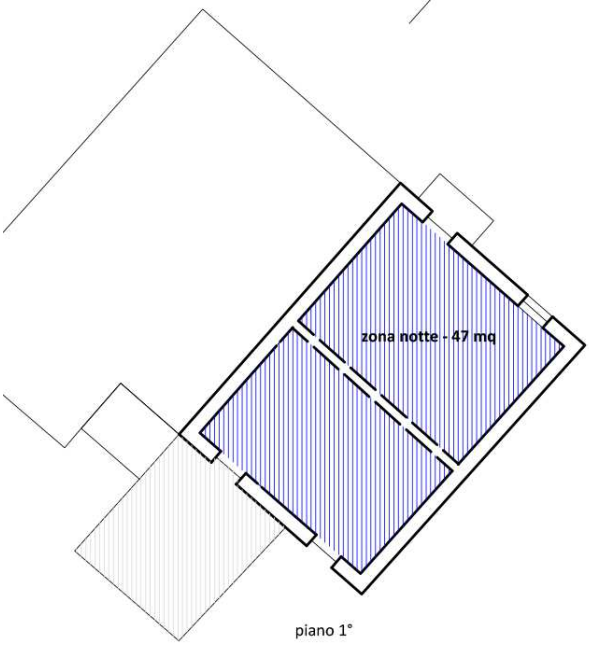
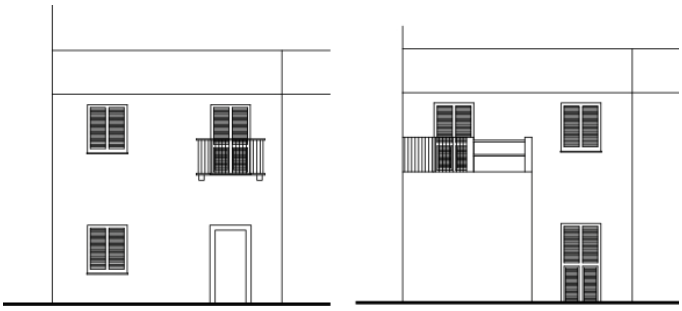
Descrizione immobile:
Porzione di fabbricato di 2 piani, adiacente ad altri due corpi di fabbrica, che risulta in stato di abbandono evidenziando finestre e persiane in stato di degrado, oltre che intonaco ed involucro esterno deteriorati.

Potenzialità di 1 unità abitative suddivisa tra piano terra e piano primo per un totale di circa 95 mq.

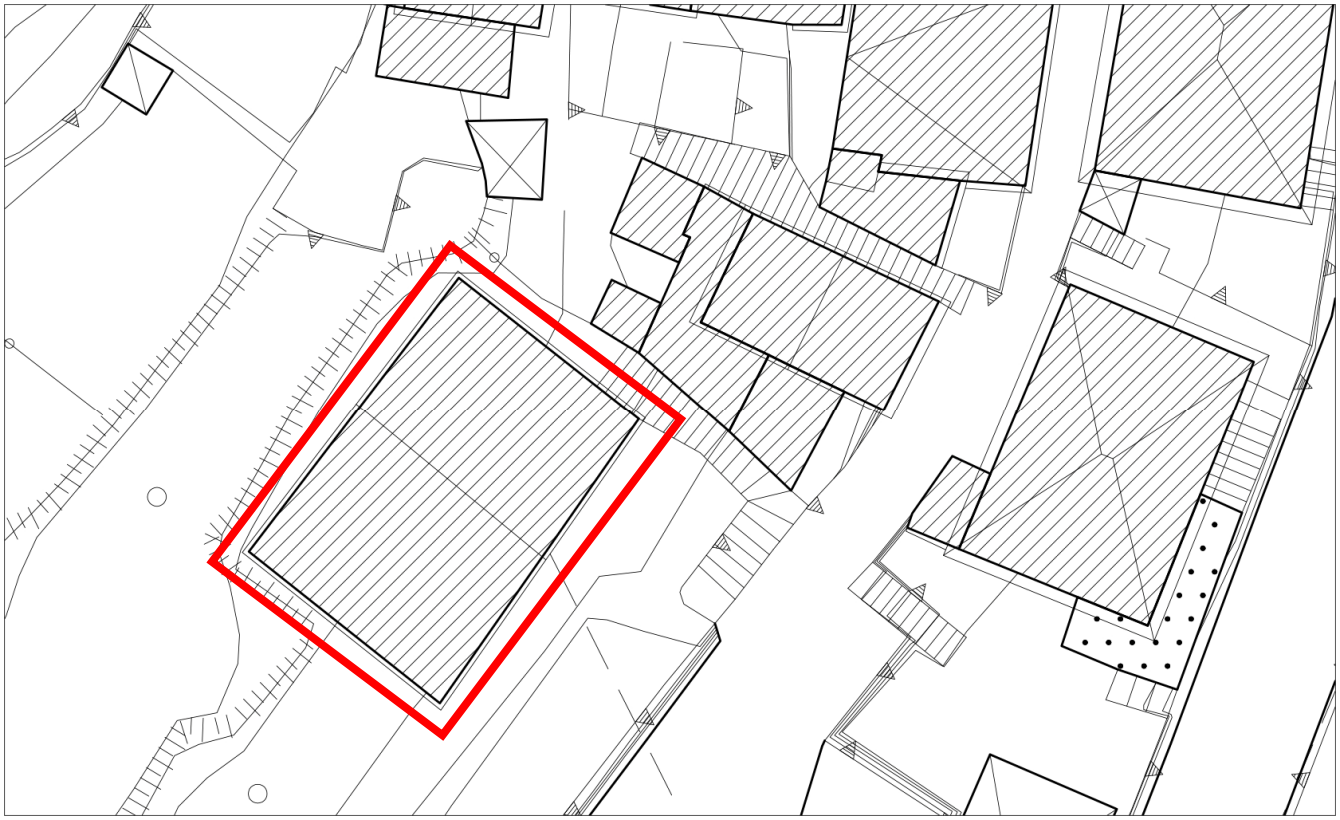
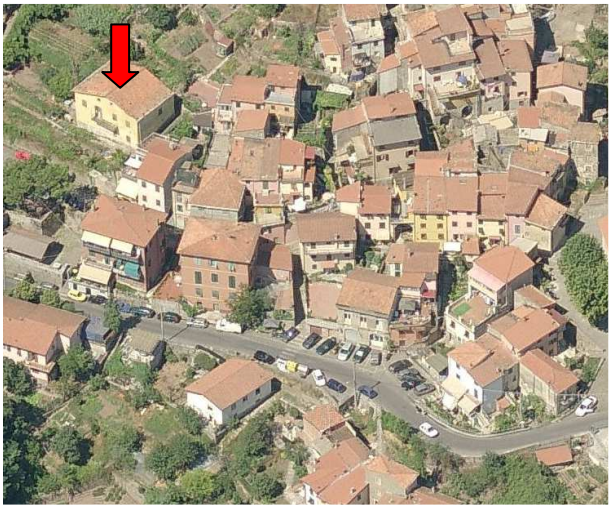
Descrizione immobile:
Fabbricato di 3 piani con intonaco e serramenti in evidente stato di degrado.

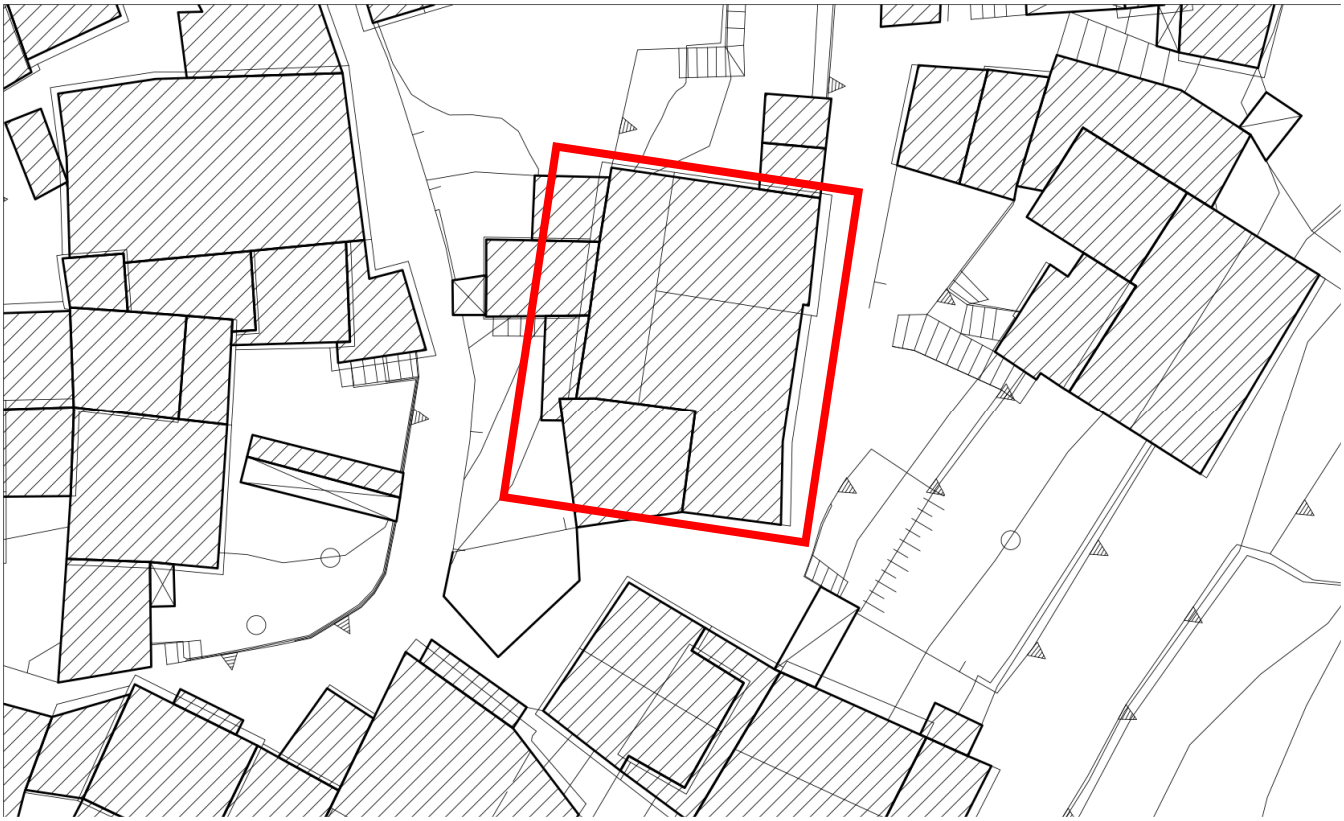
Descrizione immobile:
Fabbricato di 2 piani con infissi e intonaco in evidente stato di degrado

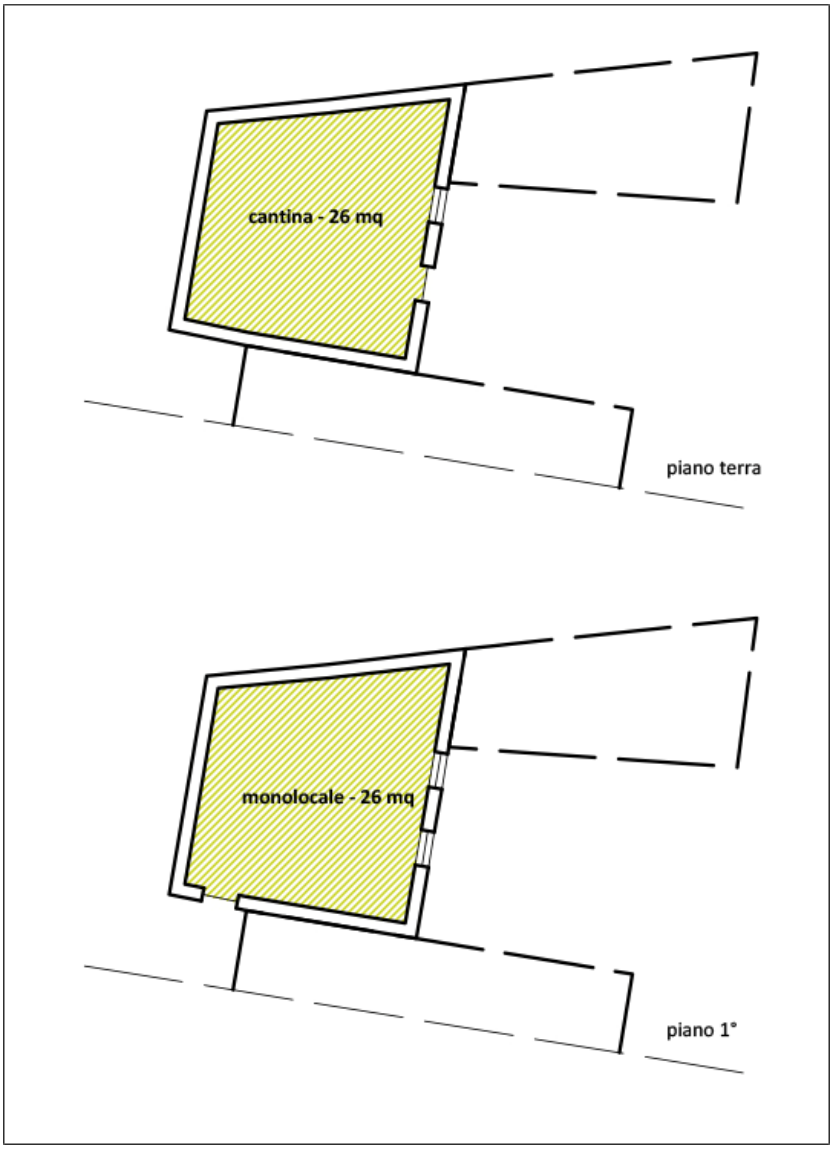
Descrizione immobile:
Fabbricato di 2 piani, in aderenza ad un altro corpo di fabbrica. Il piano terra risulta in evidente stato di abbandono mentre pare abitato o comunque in migliori condizioni il piano primo.

Potenzialità di 1 unità abitativa suddivisa tra piano terra (cantina) e piano primo di 26 mq.

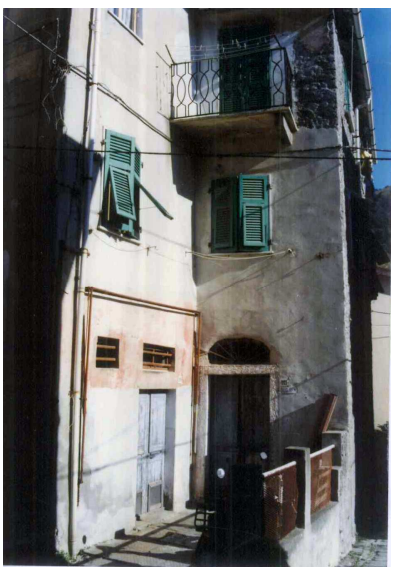
Descrizione immobile:
Porzione di fabbricato di 3 piani; risulta in stato di abbandono e degrado; espone cartello VENDESI.

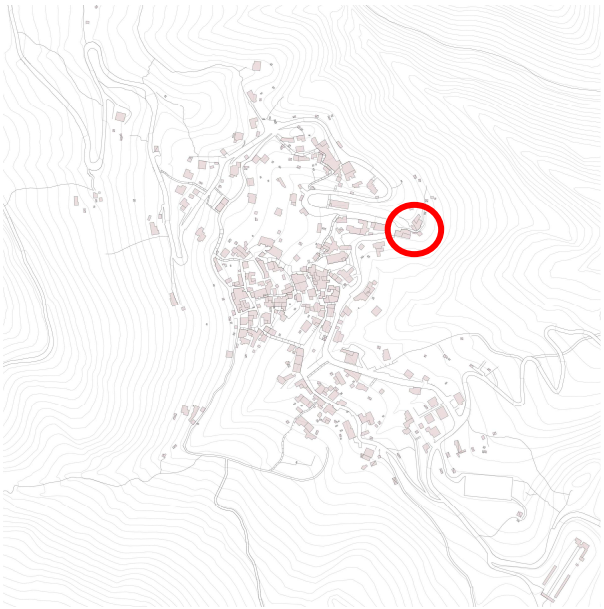
Foglio: 73 **Mappale:** 56 **Epoca di costruzione:**

Descrizione immobile:
Edificio dissestato che presenta intonaco degradato e infissi fatiscenti

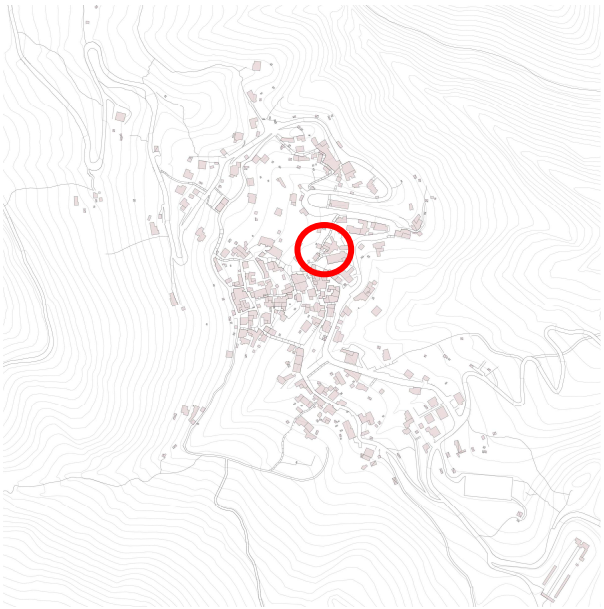
Foglio: 73 **Mappale:** 81 **Epoca di costruzione:**

Descrizione immobile:
Edificio di 3 piani che presenta una facciata in evidente stato di degrado, sia per lo stato dell'intonaco che degli infissi.

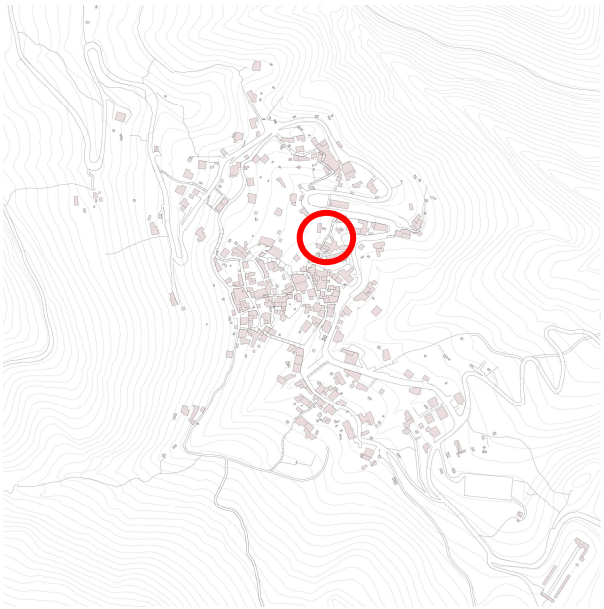
Foglio: 73 **Mappale:** 1353 **Epoca di costruzione:**

Descrizione immobile:
Baracca di 1 piano abbandonata e completamente fatiscente: tetto lesionato, murature degradate

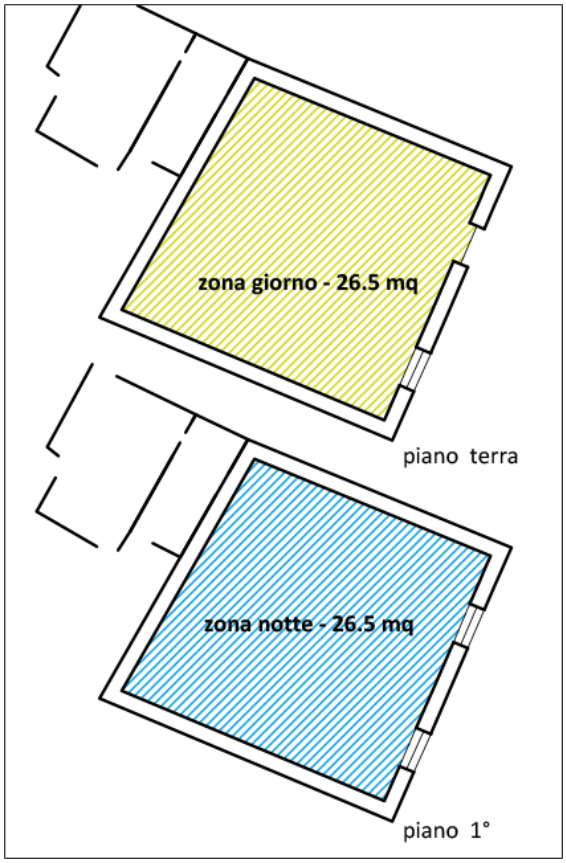
Rudere di 2 piani che presenta i muri perimetrali in pietra parzialmente invasi da vegetazione infestante.

Potenzialità per 1 unità abitativa distribuita tra piano terra e primo piano per un totale di circa 57 mq.

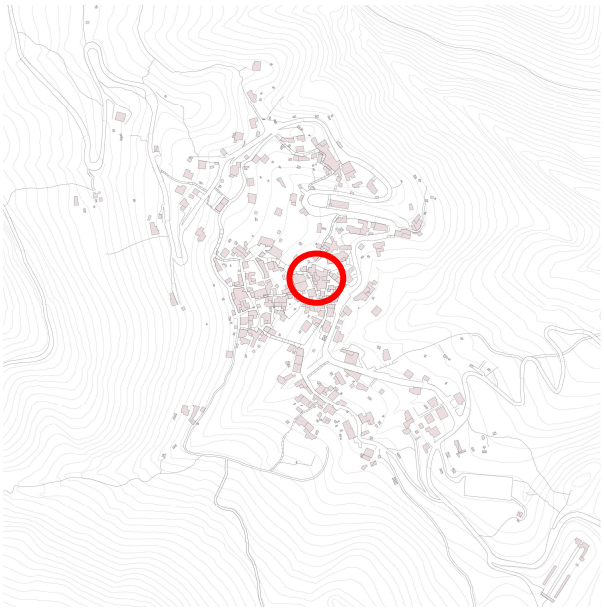
Foglio: 73 **Mappale:** 175 **Epoca di costruzione:**

Descrizione immobile:
Rudere di edificio, vuoto all'interno; manca la copertura ma è presente una tettoia.

Potenzialità per 1 unità abitativa distribuita tra piano terra e primo piano per un totale di circa 26 mq.

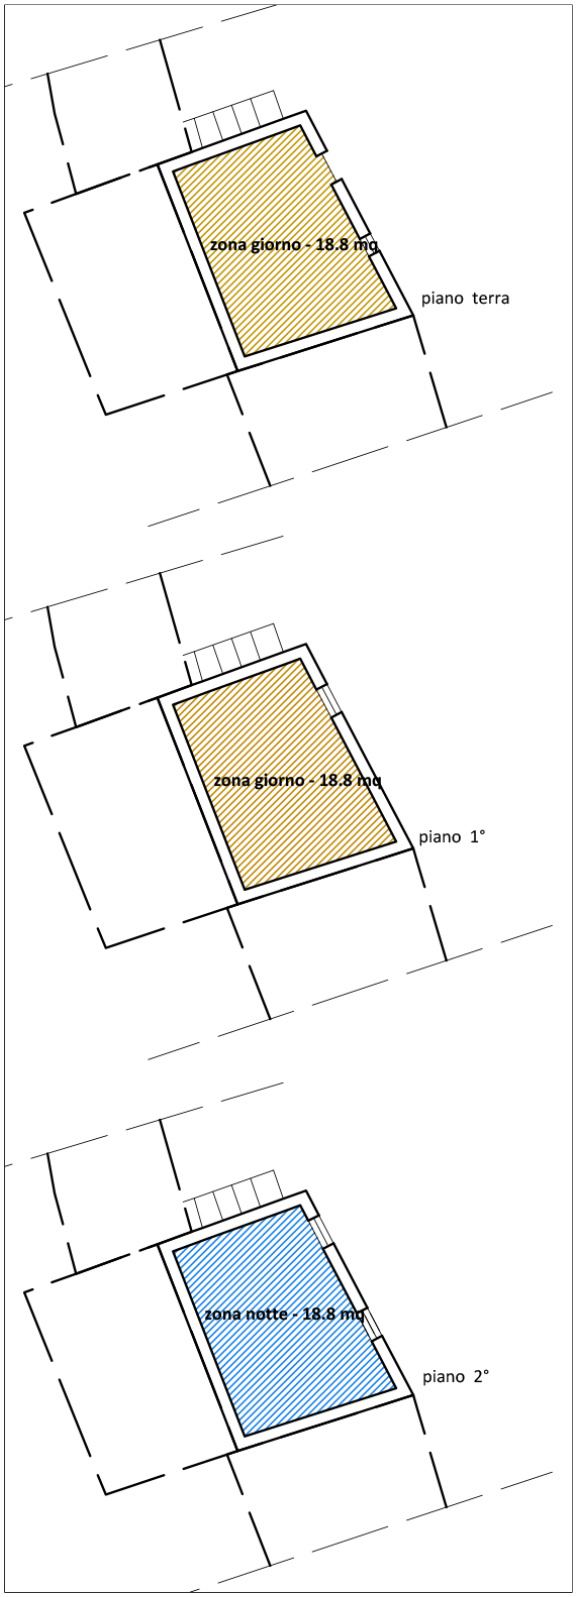
Edificio di 3 piani che evidenzia uno stato di scarsa manutenzione e generale abbandono

Potenzialità di 1 unità abitativa suddivisa tra piano terra, primo e secondo piano, per un totale di circa 56.4 mq.

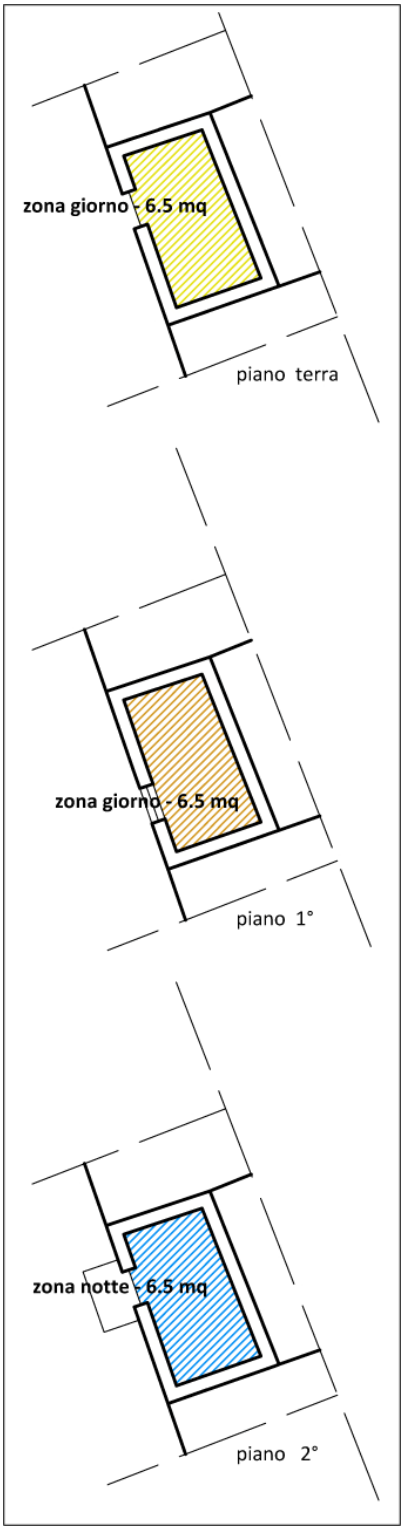
Edificio di 3 piani che evidenzia uno stato di scarsa manutenzione e generale abbandono

Potenzialità di 1 unità abitativa suddivisa tra piano terra, primo e secondo piano, per un totale di circa 19.5 mq.

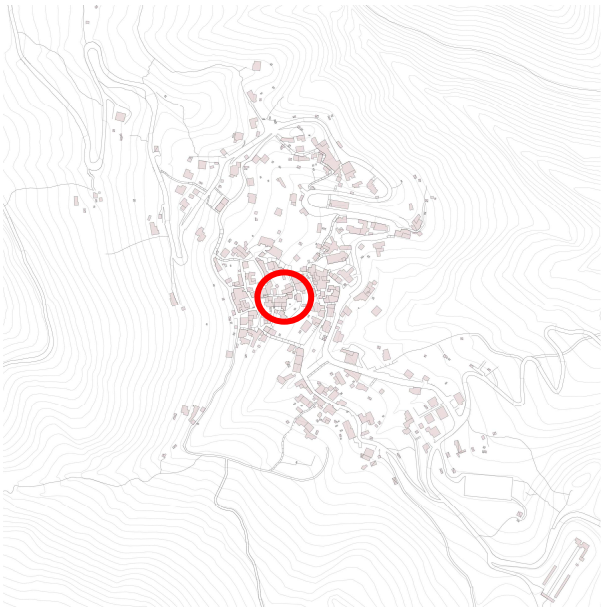
Foglio: 73 **Mappale:** 218 **Epoca di costruzione:** <1940

Edificio in pietra che pare in evidente stato di abbandono. Gli infissi si presentano in stato di degrado.

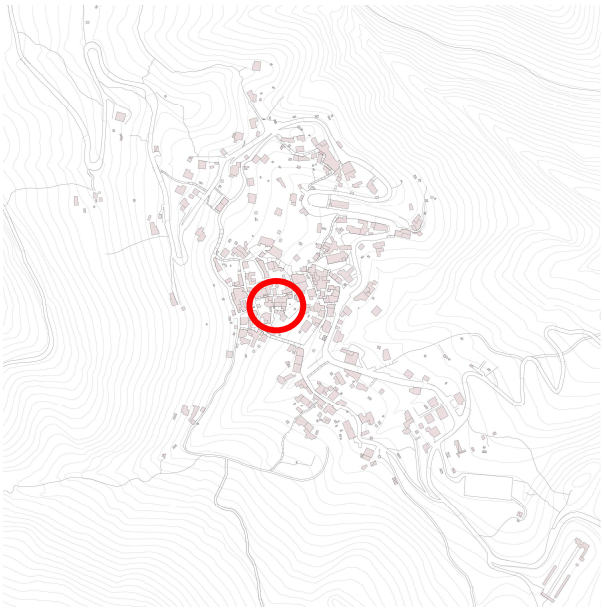
Foglio: 73 **Mappale:** 220 **Epoca di costruzione:** <1940

Descrizione immobile:
Porzione di fabbricato che evidenzia muri dissestati, intonaco e infissi degradati.

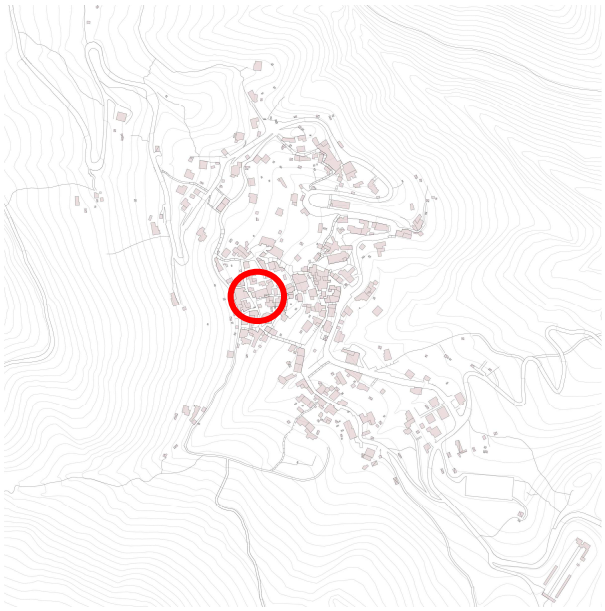
Foglio: 73 **Mappale:** 1198 - 165 - 167 **Epoca di costruzione:**

Descrizione immobile:
Edificio per una metà si presenta intonacato sul fronte strada e l'intonaco stesso presenta elementi di degrado. La restante parte si presenta in pietra con infissi fatiscenti così come la tettoia di copertura del cortile di ingresso.

Potenzialità di 1 unità abitativa suddivisa tra piano terra, primo e secondo per un totale di circa 128.4 mq.

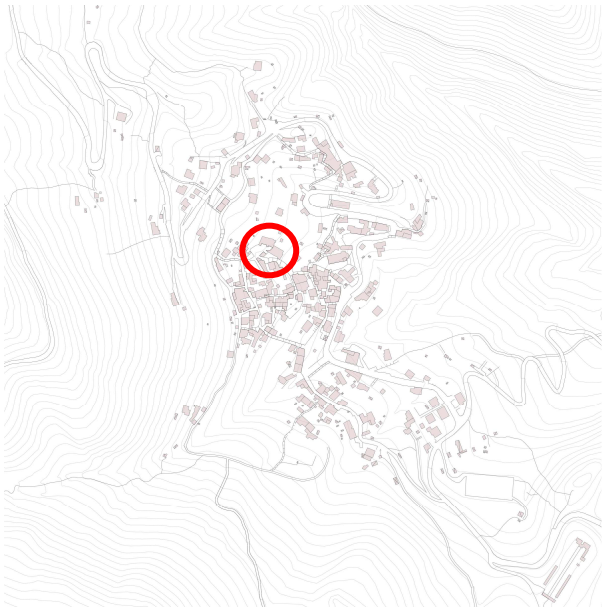
Foglio: 73 **Mappale:** 103 **Epoca di costruzione:**

Fabbricato in aderenza ad altri edifici che si presenta in vendita al momento del sopralluogo; evidenzia intonaco, infissi e la soletta del balcone degradati.

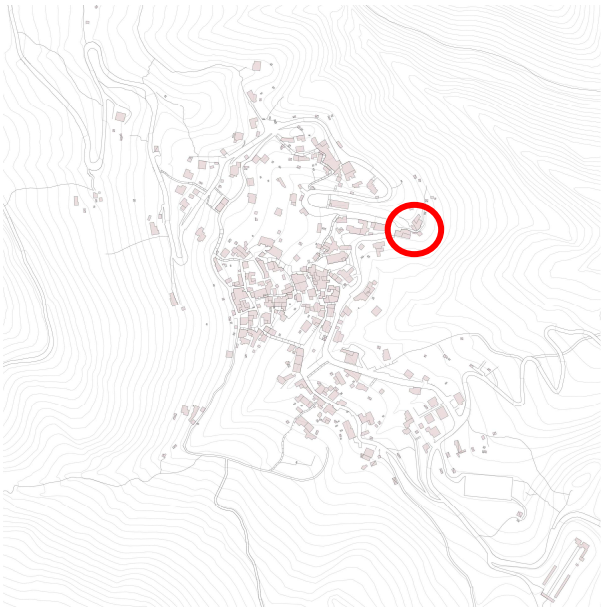
Foglio: 73 **Mappale:** 47 **Epoca di costruzione:**

Descrizione immobile:
Edificio che pare abbandonato ma in discreto stato, pur presentando infissi parzialmente deteriorati

Potenzialità di 1 unità abitativa suddivisa tra piano terra e primo piano per un totale di circa 83.6 mq.

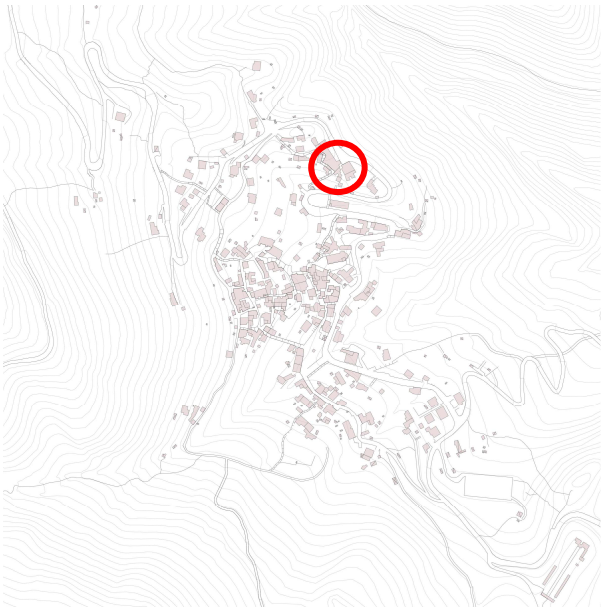
Foglio: 73 **Mappale:** 14 **Epoca di costruzione:** <1940

Descrizione immobile:
Edificio dissestato, presenta murature apparentemente lesionate, infissi mancanti o deteriorati.

Potenzialità di 1 unità abitativa suddivisa tra piano terra, primo e secondo piano per un totale di circa 75 mq.

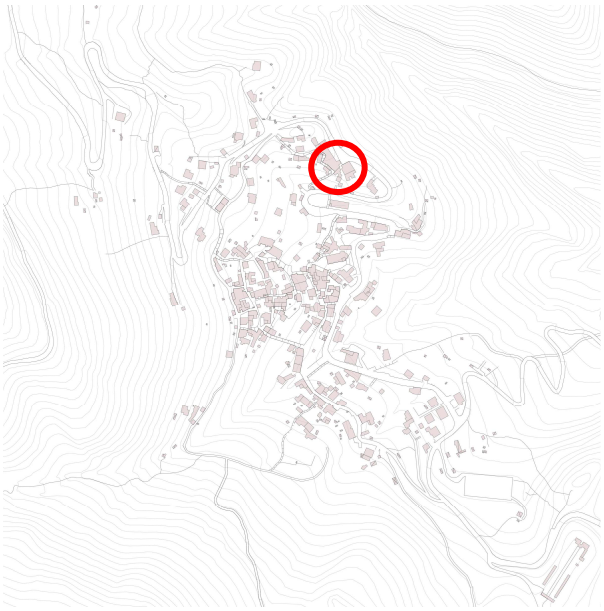
Foglio: 73 **Mappale:** 31 **Epoca di costruzione:**

Descrizione immobile:
Edificio che pare abbandonato e presenta degrado dell'intonaco, scarsa manutenzione degli infissi e degli arredi circostanti.

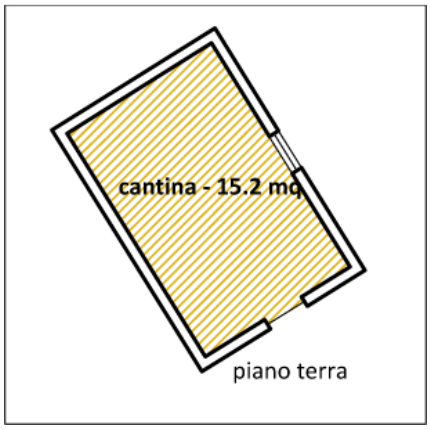
Rudere realizzato su mappale di proprietà comunale e demaniale, privo di tetto, parzialmente demolito.

Potenzialità di una cantina di circa 15mq.

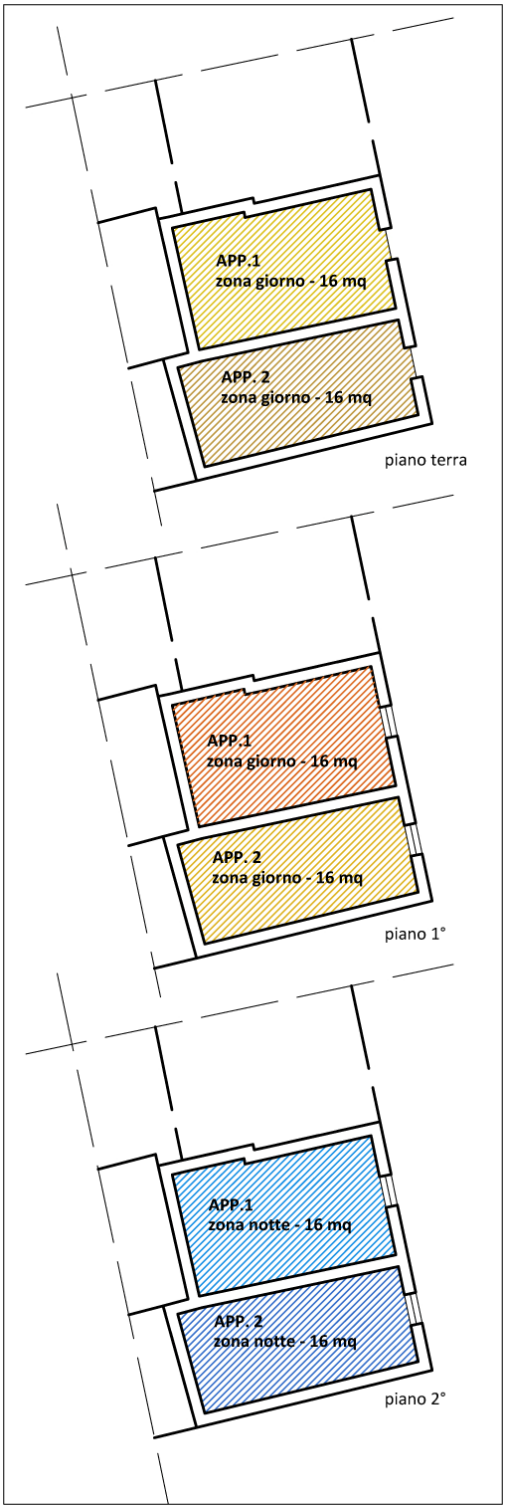
Fabbricato che evidenzia uno stato di abbandono presentando infissi ammalorati e il balcone all'ultimo piano in stato di degrado

Potenzialità di realizzare 2 unità abitative così suddivise:

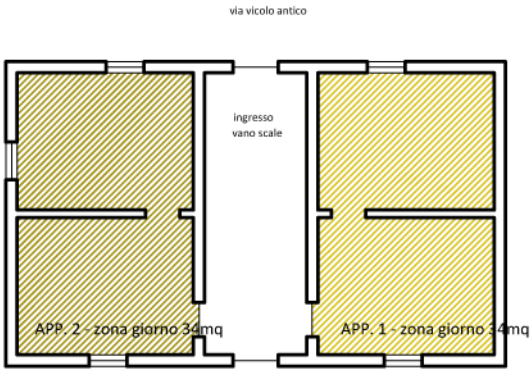
Descrizione immobile:
Fabbricato di 3 piani che presenta scarsa manutenzione e intonaco in stato di degrado.

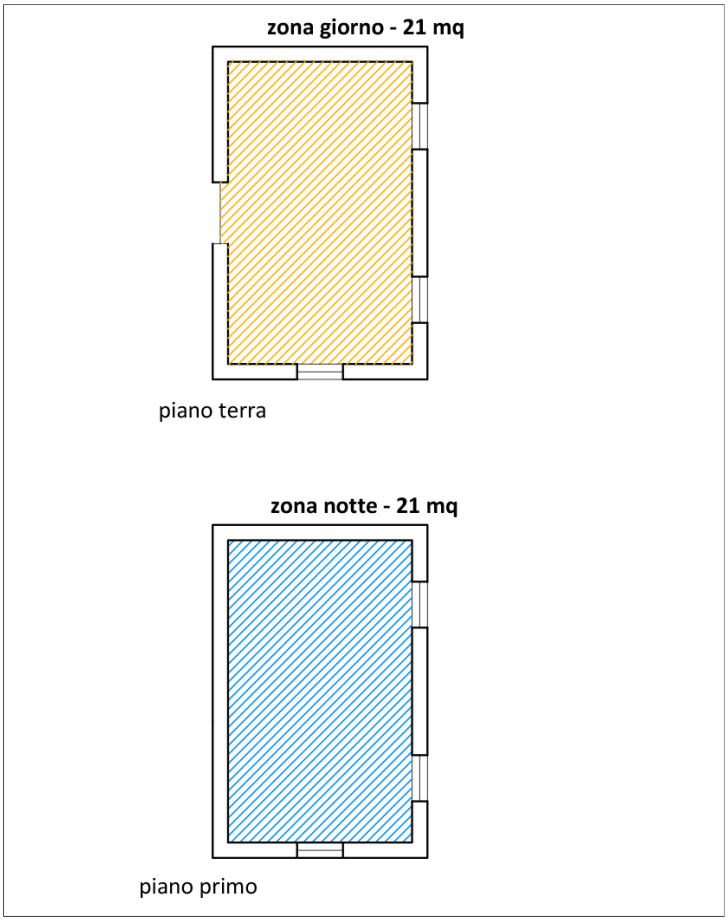
Descrizione immobile:
Rudere coperto da vegetazione invasiva

Potenzialità di 1 unità abitativa suddivisa tra piano terra e primo piano per complessivi 42 mq circa.

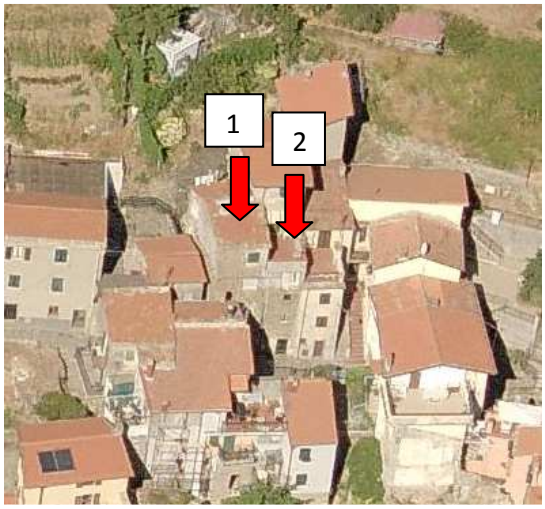
Descrizione immobile:
Edificio in pietra che evidenzia scarsa manutenzione, infissi degradati e un evidente stato di abbandono.

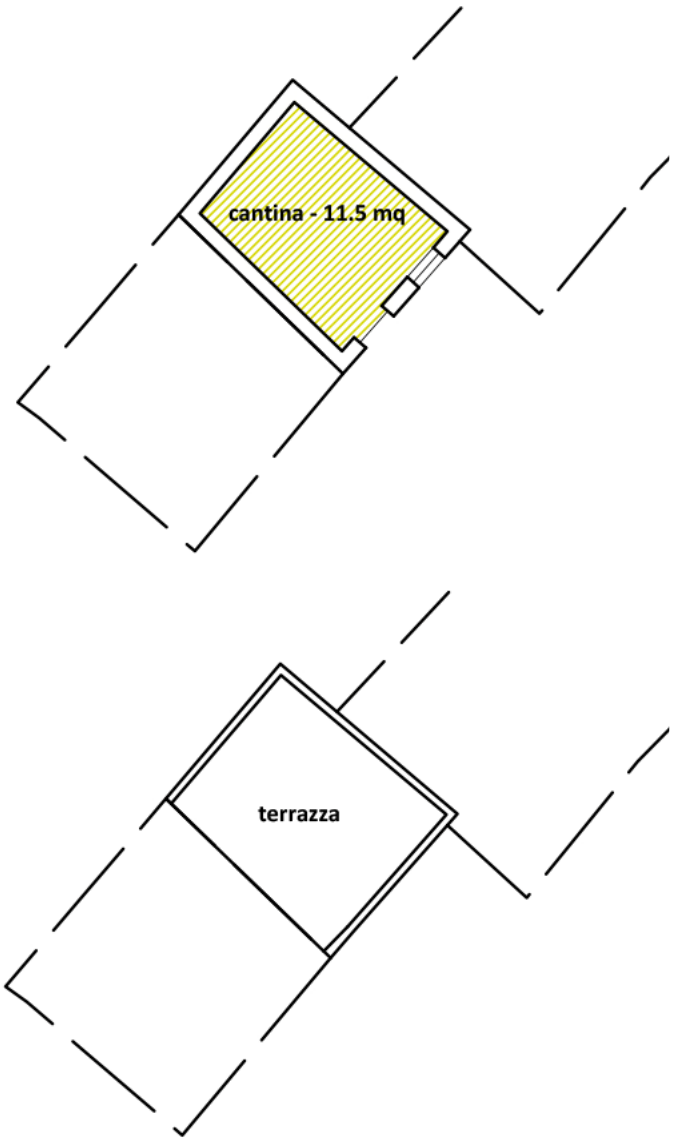
Porzione di edificio di un solo piano, in aderenza ad altro fabbricato; presenta infissi degradati e scarsa manutenzione.

Potenzialità di 1 cantina/fondo/magazzino e terrazza soprastante di circa 11.5 mq

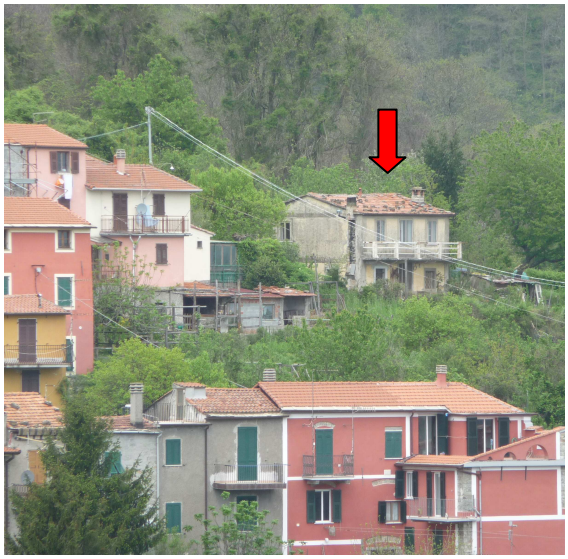
Descrizione immobile:
Edificio che pare presentare evidenti segni di dissesto (lesioni e crepe murarie).
