Città della Spezia

VARIAZIONE DEL PIANO URBANISTICO COMUNALE

SCHEDE DI RECUPERO DEI FABBRICATI IN STATO DI ABBANDONO

OTTOBRE 2015

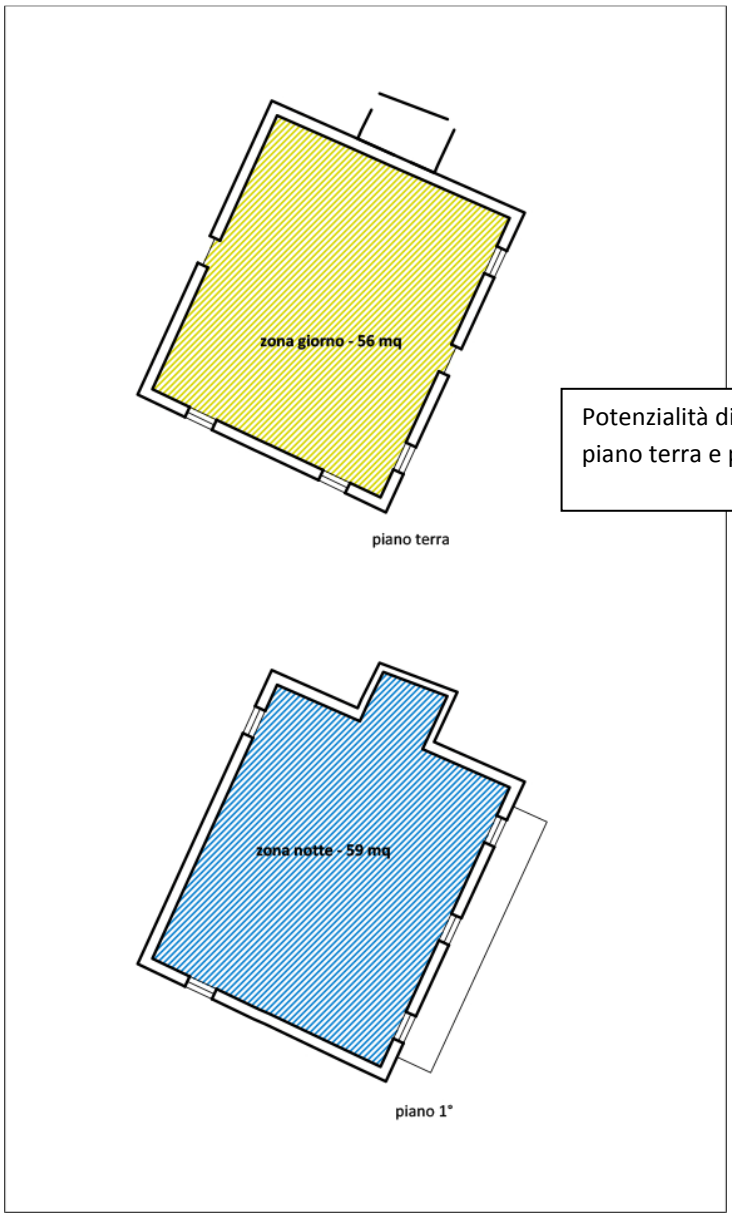
Descrizione immobile:
Edificio che pare presentare evidenti segni di dissesto (lesioni e crepe murarie).

Potenzialità di 1 unità abitativa distribuita tra piano terra e piano primo di circa 115 mq.
