## A2 - località COSTA

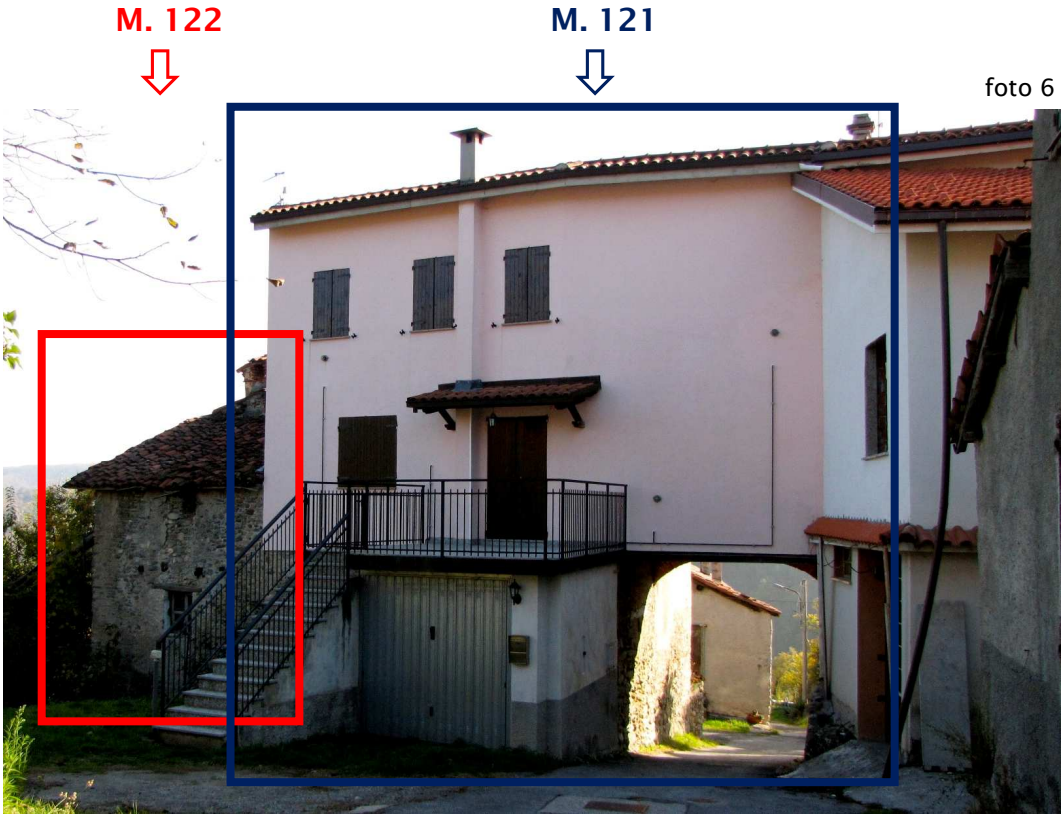
**Mappale 121** foto 6 e 7

**Edificio recentemente ristrutturato.**

Possibilità di eseguire interventi di ristrutturazione nel passaggio
