A1 - località PIANI

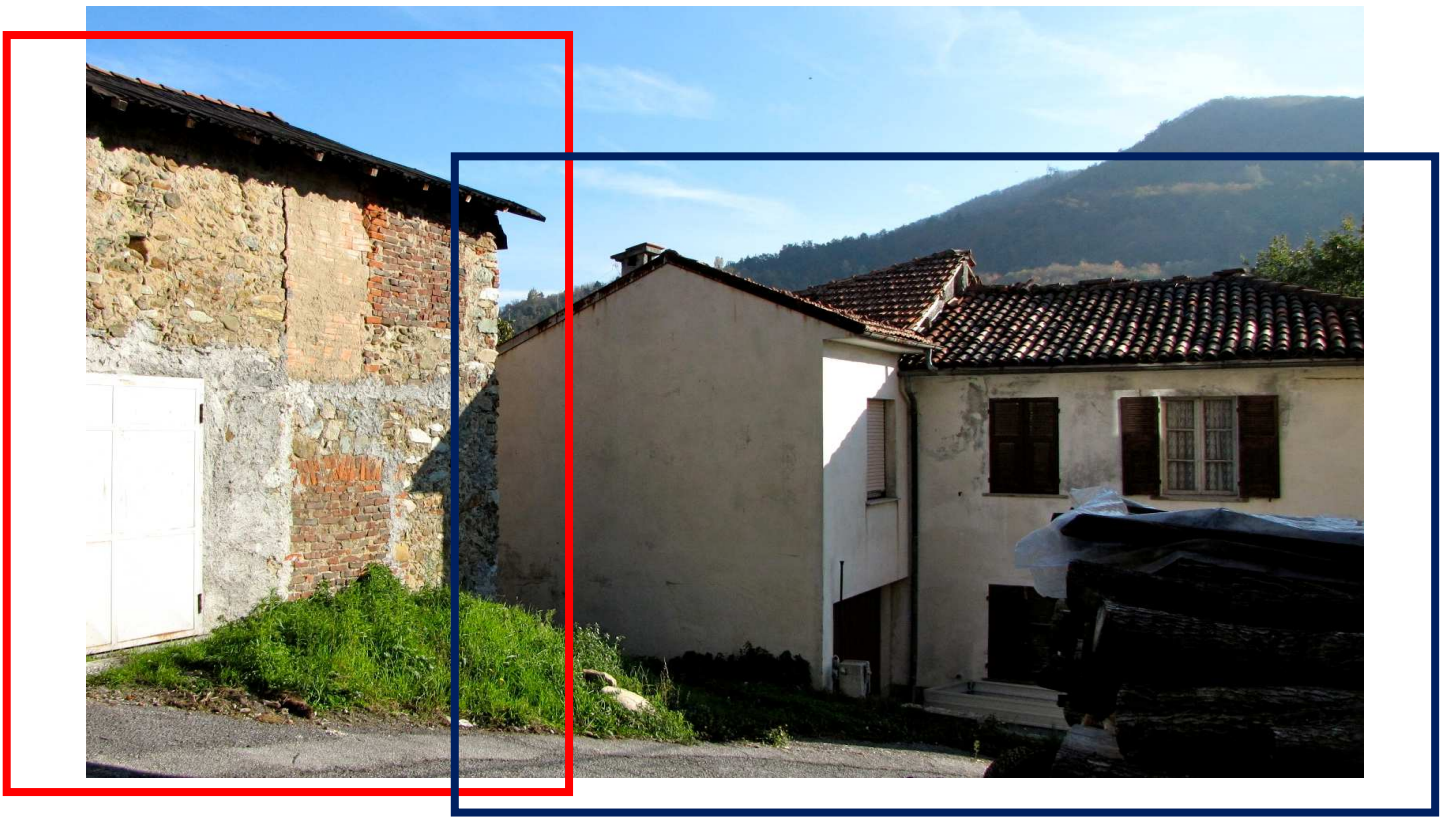
Mappale 361 foto 4

Edifici sui quali è obbligatoria la ristrutturazione edilizia

Sono stati eseguiti interventi nell'ultimo decennio. E' stata rifatta la copertura ed il vecchio manto sostituito con un manto in lamiera; è stata mantenuta la struttura in legno. L'apertura sul prospetto ovest è stata ampliata ed è stato inserito un portone.
E' stato eseguito il risanamento dei giunti in alcune porzioni del prospetto ovest, nel prospetto nord è stata tamponata l'apertura del piano terra.

Mappale 366 foto 4

Manutenzione straordinaria.

M. 361 M. 366

Punti da considerare per eventuale intervento:
Facciate da intonacare (H) e da tinteggiare
Sostituzione serramenti con altro materiale idoneo (O).
Mantenimento tipologia tetto con manto di copertura in coppi (Q)

Punti da considerare per eventuale intervento:
Facciata da tinteggiare
Sostituzione serramenti con altro materiale idoneo (O).
